アクスルの締め付け手順

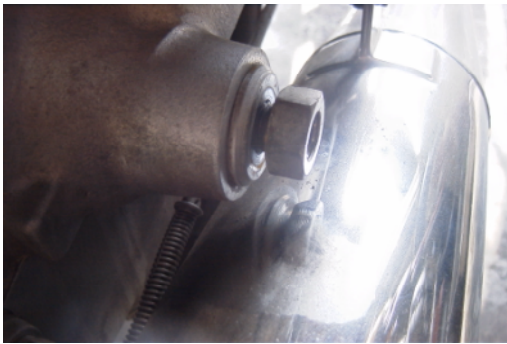
正常：ナットを緩めると隙間が出る

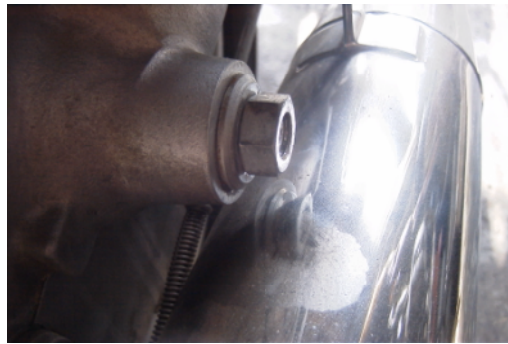
特にR 6 9 Sなど旧タイプモデルの前後アクスルシャフトには綺麗なクロームメッキが掛かっています。目立つ位置にあるためレストアで再メッキされていたり、再メッキが剥離していたり、錆が浮いている場合があります。タイヤ交換などでアクスルナットを緩めると3～4回転緩めでもナット部に隙間が出来ないことがあります。これはアクスルシャフトの外径が再メッキや錆のため基準より大きくなっていて反対側のスイングアームが引っ張られているためで作業不良が原因です。不都合はサスペンションのアライメントが出ないのでサス下部のアルミカバーがフレームと干渉して大きくキズが入ることなどがあります。アクスル締め付けの正しい手順はアクスルナットを本締めする前にテーパー棒でしごいてスイングアームにストレスが掛からない位置に落ち着けることです。

NG：アクスルが引っ張られるため隙間が出来ない

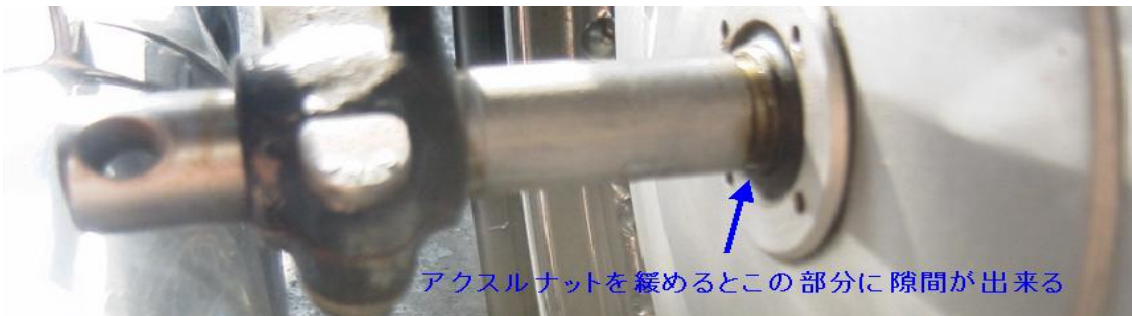
NG：クランプ位置が悪いのでナットを緩めるとアクスルが左側に引っ張られる
