スイングアーム・フランジ形状とオイル漏れ

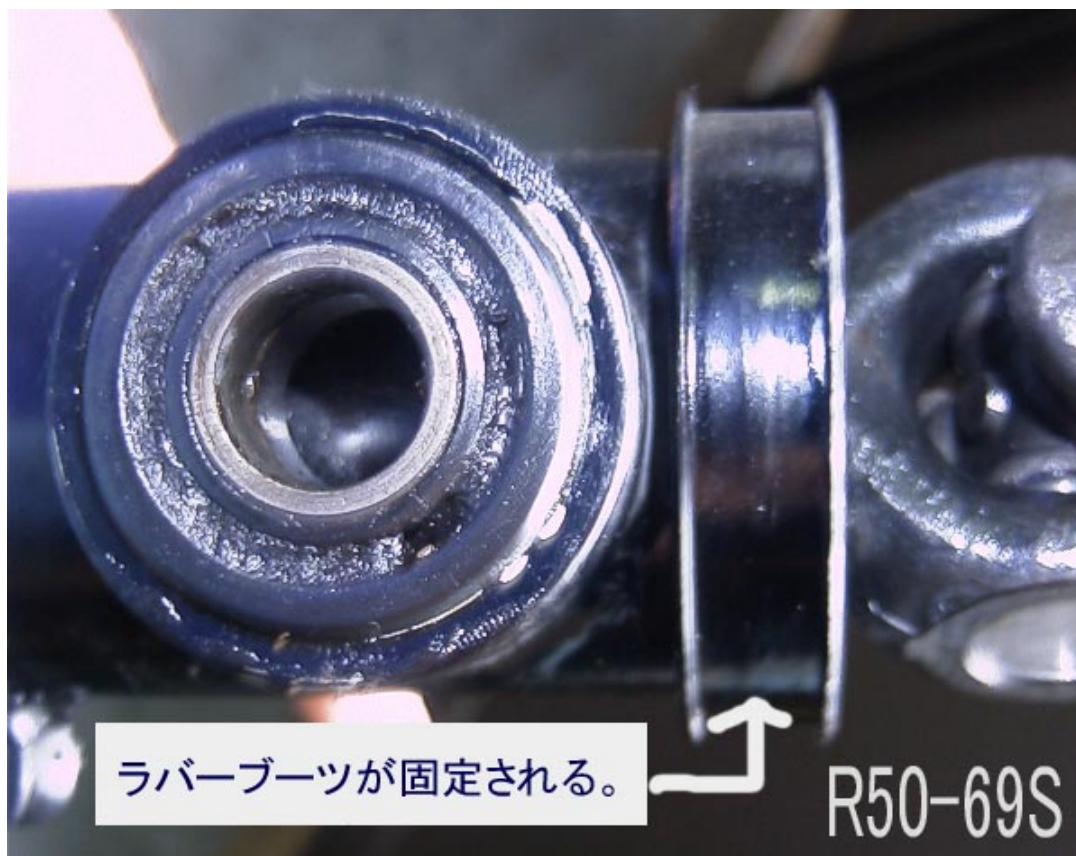
1 9 5 5 - 1 9 6 9 R 5 0 - 6 9 S

R 6 9 S などではブーツの収まりが良いようにスイングアームにツバを設けてありズレようがありません。またツバがダム役目をしてオイル滲みに有効です。

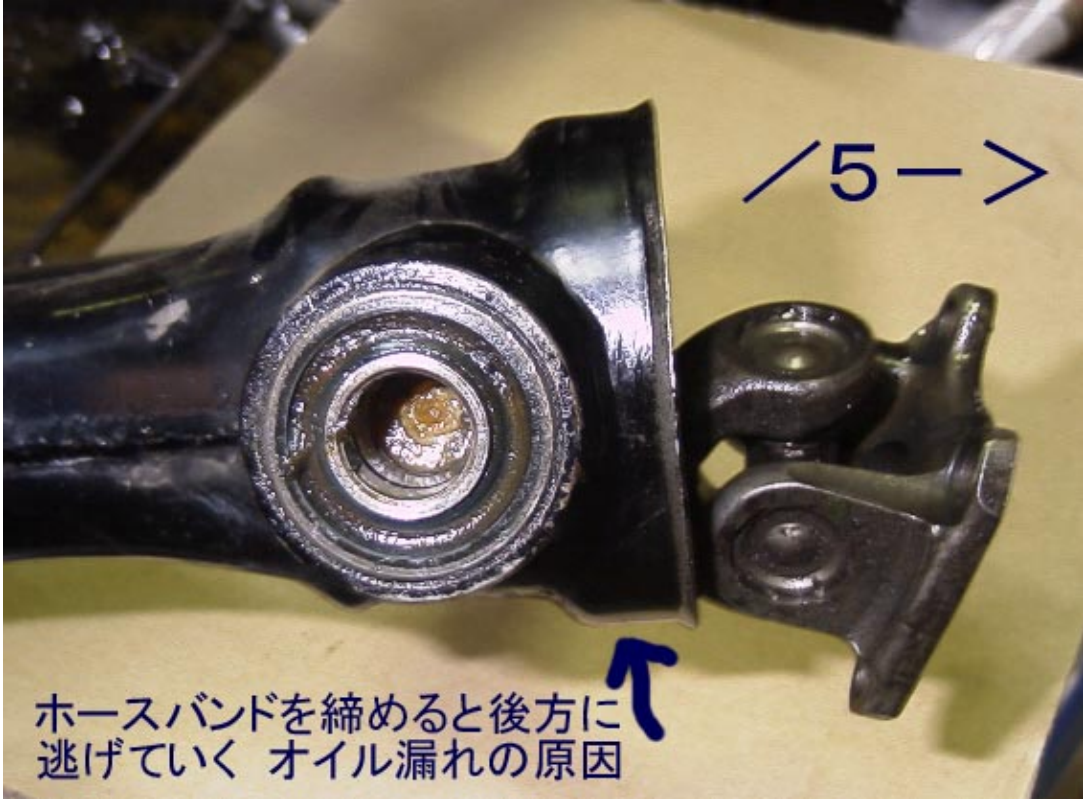
1969 - 1980 (/ 5 - / 7)

ギアボックス脱着、ラバーブーツ交換などの後、オイル滲みが発生してなかなか改善しないことがあります。油分を綺麗に脱脂してブーツを装着すれば密着度が上がるのでオイル滲みは発生しにくいのですがブーツを再使用した場合などでは油分が残り、ホースバンドを締め付けていくとフランジ部のテーパで後方にズレてかえって密着度が悪化します。適当な締め付けで対応します。

R 7 5 / 5 などではスイングアーム作動角度が増大してフランジ部が単純な円形から長円形に変化しました。製造方法も変わり、コストダウンの影響もあるのかフランジ面はテーパ形状になり不都合が出るようになりました。メーカーも不具合に気付いたようで 1 9 8 1 年からズレが発生しないように溶接で 2 ヶ所に爪を追加しました。
