走行中の擦過音について

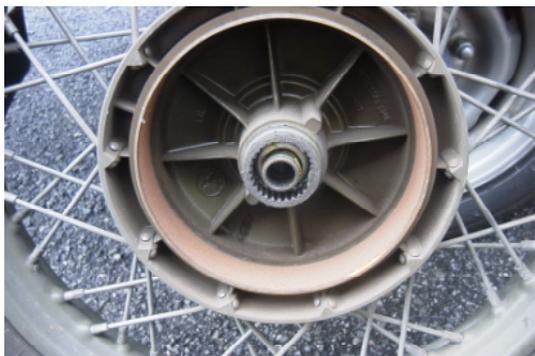
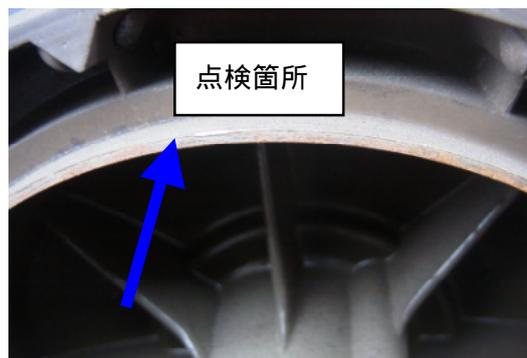
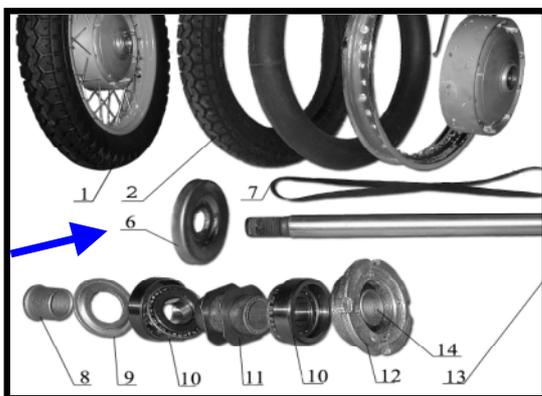
ホイールローテーション後や横Gの掛かるコーナーリングにおいて側車輪より金属が摺れる音が発生することがあります。アクスルナットの緩みやホイール・ベアリングの遊び過多などメンテナンス不備が原因の場合もありますが多くの場合はブレーキパネルとホイールドラムの縁との間隔が不均衡でコーナーリング時の歪で接触しています。

- 1 上図6のカバーが素手で回るようでは締付けトルク不足です。アクスルナットの割りピンを抜き取り適切なトルクで締付け緩み止めのため新しい割りピンで固定します。
- 2 1の状態ホイールベアリングの遊びを点検します。遊びが多い場合はマニュアルに従い適切な遊びに調整します。
- 3 1、2の状態擦過音が消えない場合はドラムの縁がブレーキパネルと接触する場合はドラムの縁を全周ディスクサンダー等で研削する。(手を切らないよう角をヤスリで仕上げる。またはアクスルにシムプレートを挿入する。(3ミリ程度まで))
