## ファイナルドライブ・ピニオン部ドレン損傷 R50/5-R100RS・RTモノサス

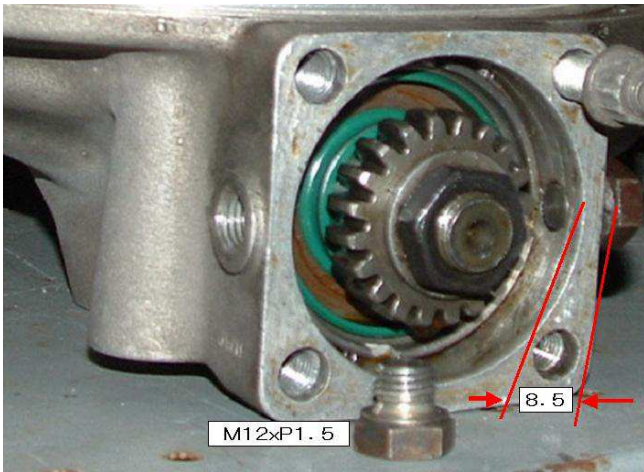
ファイナルドライブケース・ピニオンギア部

オイルの注入と排出は前モデル（R69Sなど）のスイングアーム部（M10）からファイナルドライブケース（M12）側に移設されました。母材がスチールでネジ径が10ミリだった前モデルからスイングアームの垂れ角（※1）の関係でかアルミ製ファイナルドライブケースにM12で設置されました。弱い母材なので十分なネジ山長が必要にも関わらず、肉厚が確保できていません。大径になったのにです。

たとえばスタッドの埋め込み寸法は母材がスチールの場合、ネジ径の1.5倍必要ですがアルミでは2倍必要です。この法則を当てはめればM12なので肉厚は24ミリとなりますが実際は8.5ミリしかありません。ドレンボルトの六角部は17ミリ（※2）なので使用するスパナは高トルクが掛かる長いものになります。またドレンスクリューも根元部分にネジ山がないタイプ（※3）なので一部のネジ山に大きなトルクが掛かり損傷しやすい構造になってしまっています。設計が1960年代後期なので致し方ないことかもしれません。

1. 母材がスチールからアルミになった
2. ドレンスクリューがM10からM12に大径化した
3. 大型のスパナを使うことになる
4. スクリューには逃げ溝があるのでネジ有効部分は1/3程度になったこと

★修理するにはネジ山の再生が必要です。

肉厚が不足しているのでオーバーサイズ化（M14）は不可能です。

力の掛かる部位で、ベアリングが隣接しているので歪みが発生する溶接修理も不可能です。

スプリュー（ヘリサート）を用いるネジ山再生法のみ可能です。

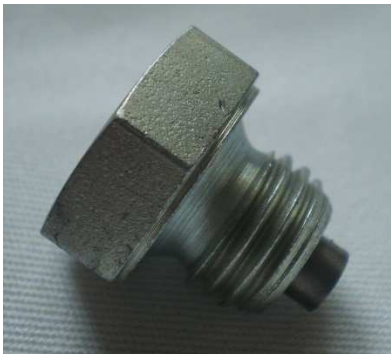
純正型 M12

※3：製造の都合でネジ山を作る前に逃げ溝を加工するため 製造が容易で安価
