# シフト引っ掛かりの原因 (?)

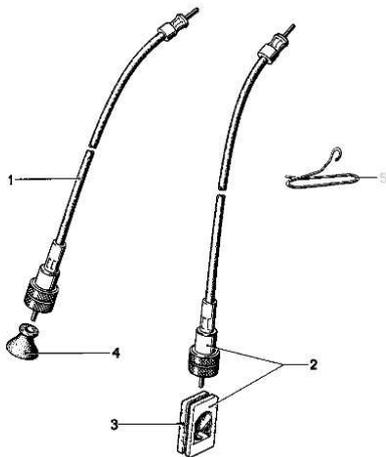
速度計、回転計ケーブルとも上下逆ですが無害です

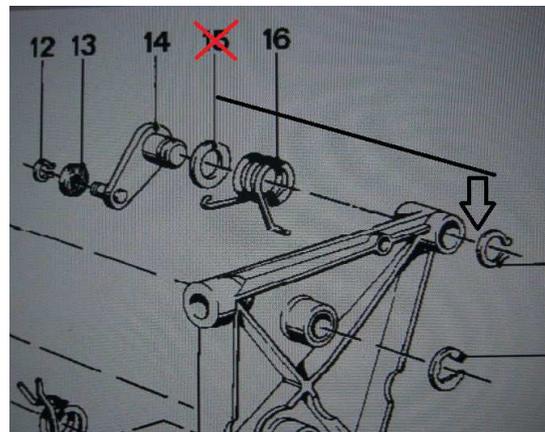
マニュアルやパーツリストは適切な車両の維持管理に欠かせない重要な資料です。完璧主義的ドイツBMWの資料も稀に「？」的なことがあります。設計段階もしくは途中で変更されている場合もあるので一概にミスとも言えないですが、、シフトのポジショナー部 (?) のワッシャーが現物と位置が異なっています。ギアボックスオーバーホールの際、20台に1台ぐらいの割合 (個人の感想です) でマニュアル通りに組み込まれているようです。メーカーでは間違わないでしょうから修理時にマニュアルに忠実に作業したメカが騙されてしまったのでしょうか。金属粉が出るしシフト時の抵抗になるので無害ではありません。

プレーンワッシャーの位置が実際と異なる
