ニュートラル・インジケータ遅延表示の原因

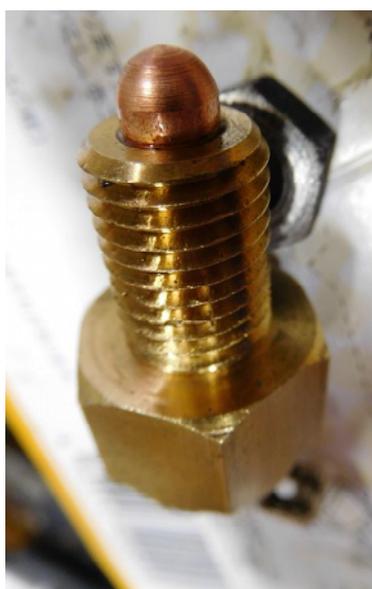
社外伊太利亜製スイッチ

／6シリーズ以降の5速TMニュートラルスイッチは底部に設置されています。結露や速度計ケーブル取り出し部からの雨水浸入によって水分は底部に溜まり、攪拌されるため乳化白濁します。新鮮なオイルは比較的サラサラしていますが攪拌乳化したオイルは時として粘りの強い性質に変わっています。

エンジン始動前などでニュートラルなのにインジケータが点灯せず、クラッチを握らないと始動できなかつたりすることがあります。エンジンが充分温まると時間差で点灯したりします。

原因は粘度の高い白濁オイルがスイッチ内に入り込んでニュートラルになってもスイッチ内からオイルがスムーズに排出されないためです。リアサスペンションなどのショックアブソーバーと同じような状態になっています。

エンジン温度が上昇するとオイル粘度が低下するので反応時間が短くなりいくぶん改善します。ギアボックスオイルを交換してもスイッチ内に浸入した白濁オイルは抜けないので回復しないこともあります。最終的にはスイッチ交換が必要です。
