## 厳寒期始動困難例 R50/5-R100RS (→1980 /5-/7)

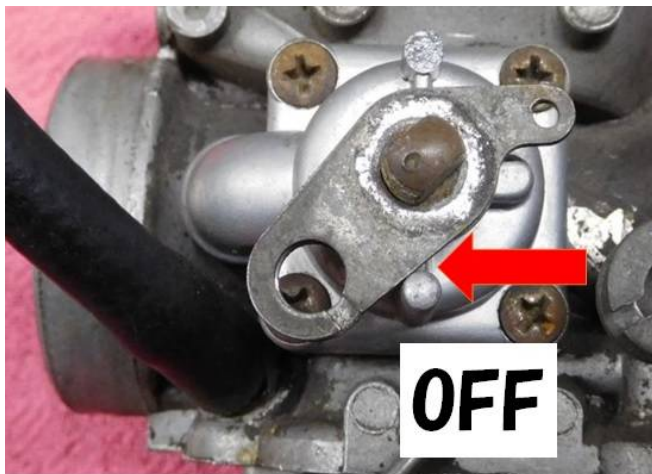
R50/5-R100RS (→1980) には大変凝ったマグラ製ラック・ピニオン式の  
チョークレバーが装備されています。ケーブル交換などで一度ばらすと構造が複雑なので  
左右の同期が合わず始動困難になってしまいます。ラックのギアが一山ずれていると  
レバーの可動域が大幅に制限されてしまうためレバーを止まるまで引いてもチョークが掛からない状態になり、  
冬季の始動不良になります。また戻してもチョークが掛かったままになるのでアイドリング不調になります。

チョークOFF時ストッパーに接触確認

キャブ側のアームが上下のストッパーに正しく当たる状態になっているか確認します。

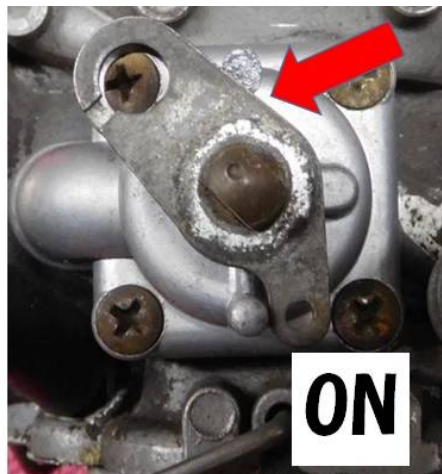
チョーク時上部ストッパーに当たること

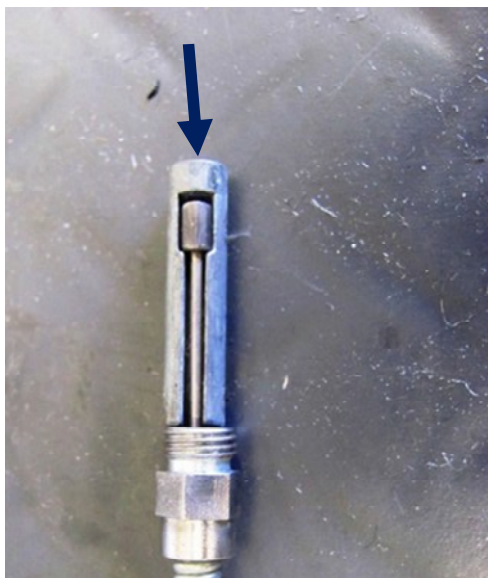
チョークケーブル・ラック

合っていない場合はギアがずれている可能性があります。チョークレバー左右の点検穴にラック端末が  
同時に当たっているか確認します。正しくセットされていればレバーは水平の状態から真下まで90度動きます。

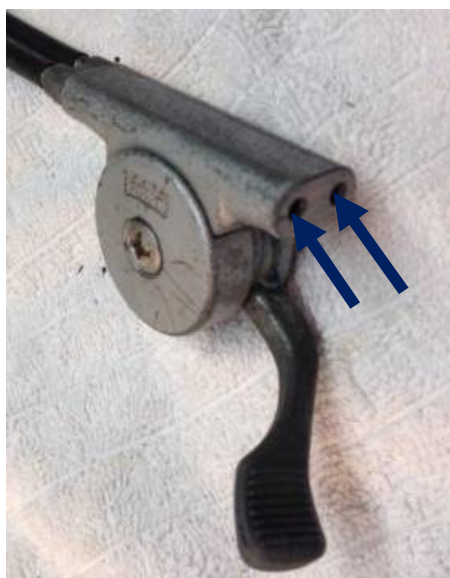
フル・チョーク時に左右ラックが見えること
