U・ジョイント部ラバーブーツとホースバンド

クリメカHPのネタ帳 # 1 2 1

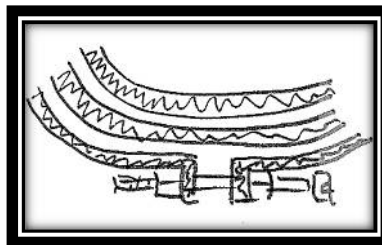
ホースバンド

均等に締め込めるように

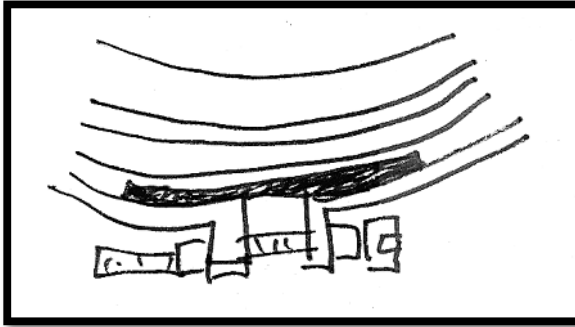
スリッパなし

隙間が出来ることも

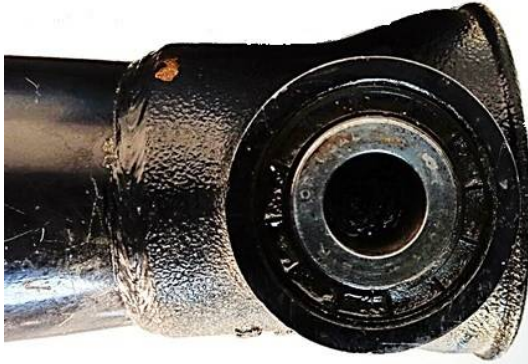
工場ラインや全バラで組付ける場合は脱脂されていて、また新品のラバーはテンションがあるため密着力が強く、ずれることはあまり無いようです。部分的な分解やブーツの交換などでオイルが残っている場合やブーツを再使用する場合は脱脂が不十分なのでオイル滲みが発生することがあります。

専用ホースバンドはラバーブーツの全周に均等にトルクが掛かるようにスリッパが設けられているため皺にならないようになっています。しかし後方にずれてしまったり、再利用でテンションが落ちている場合は皺が縞り空間が出来てオイルが出てくる場合があります。工場ラインでは真下に締め付けネジが来るようレイアウトされていますが一度外したのものなどでは皺ができてオイル漏れに発展しないよう真横に移動させているケースもよく見ます。

脱脂が出来ていない／伸びていると皺も

ヒビも穴も開いていないのにオイルが滲む場合はネジ部分を横に持ってきて、皺がよってもオイルが出て来ないようにして様子を見る方法もあります。

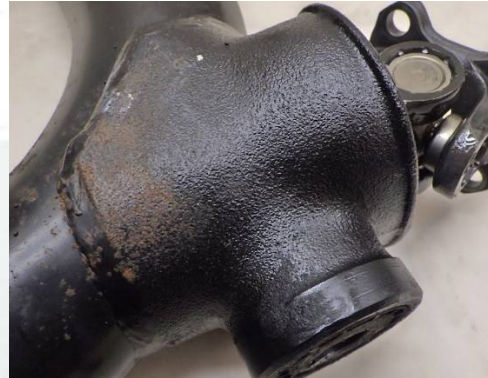
モノサス用スイングアーム

1985年からのモノサス・モデルでも片持ちスイングアームを強化するため鋳造だか鍛造だかのガセットを補強として使っていますがブーツの接触部分は機械加工もされていなく素材のままです。表面に凹凸はありますが強く締め付けるとホースバンドが逃げていくのは相変わらずです。

表面は凹凸していて滑り難いようですが、、、

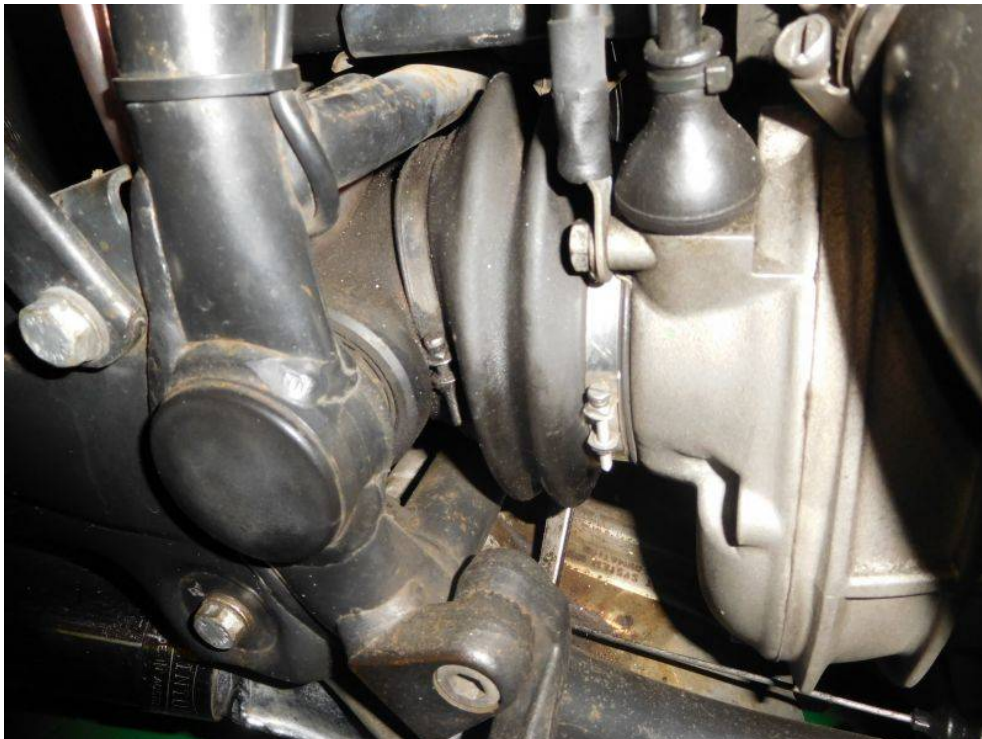
真上に十分なスペースが無いので真横の位置で固定
