## ホイールよれよれ ウラル驚愕のスポーク緩み 750 フルハブ・ドラム

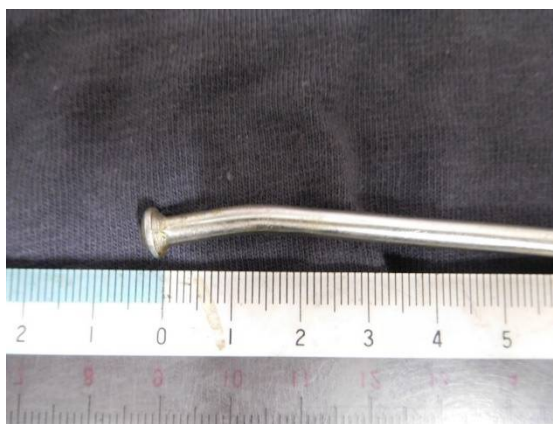
テーマのスポーク緩みの原因ですが緩みに強いストレート形状なのですが回り止めの意味合いで微妙に角度が付いています。また採用当初のハブと比較するとスポークヘッド付近の厚みが増し、強度が上がっていることが判ります。モトクロスナーなども同じようですが大きな衝撃を受けるとスポークのヘッドが飛ぶよりハブが割れるようなので厚みを増して強度を上げたものと想像します。スポークのスペックは同じなのでスポーク曲がり部とハブが干渉してスポークヘッドの座りが悪いのではと考えます。後輪に使うと加減速の回転方向とコーナーリングの横Gで揉まれハブ側のスポーク穴が磨耗でスポークの座りが改善し、本来納まる位置に落ち着いたのでしょう。1か所ではなく40か所全部なのでですがアンビリーバブルなガタとなり露見します。スタンドを掛けることがあまりないのでタイヤ交換やブレーキメンテナンスの際に気が付きビックリします。

ヘッドから13ミリぐらいのところまで角度が付いている

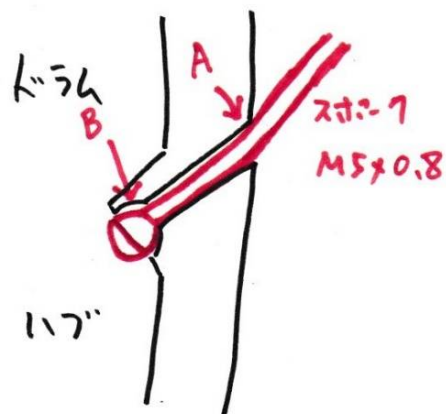
曲がり部「A」で引っ掛かるので「B」で隙間ができる？

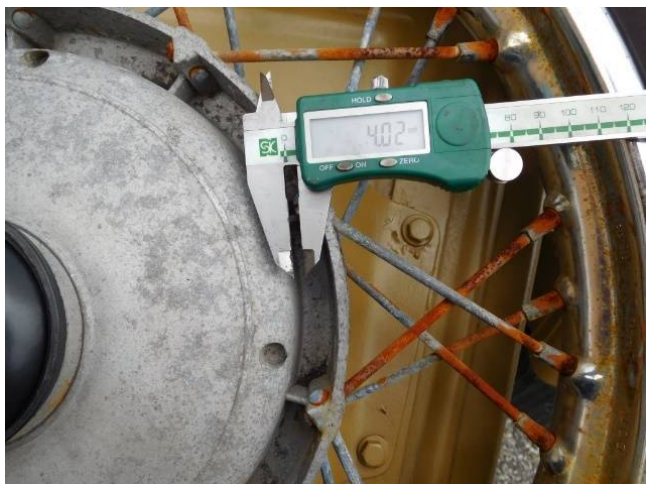
650cc時代のトンネルは浅い(1999年)

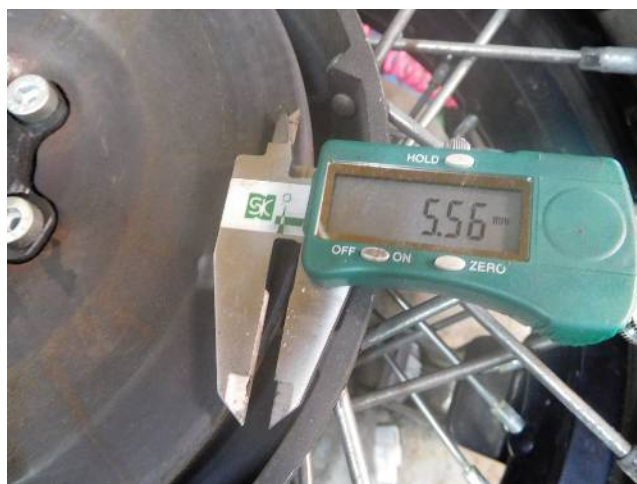
強度確保のためか厚くなっていく(2014年)

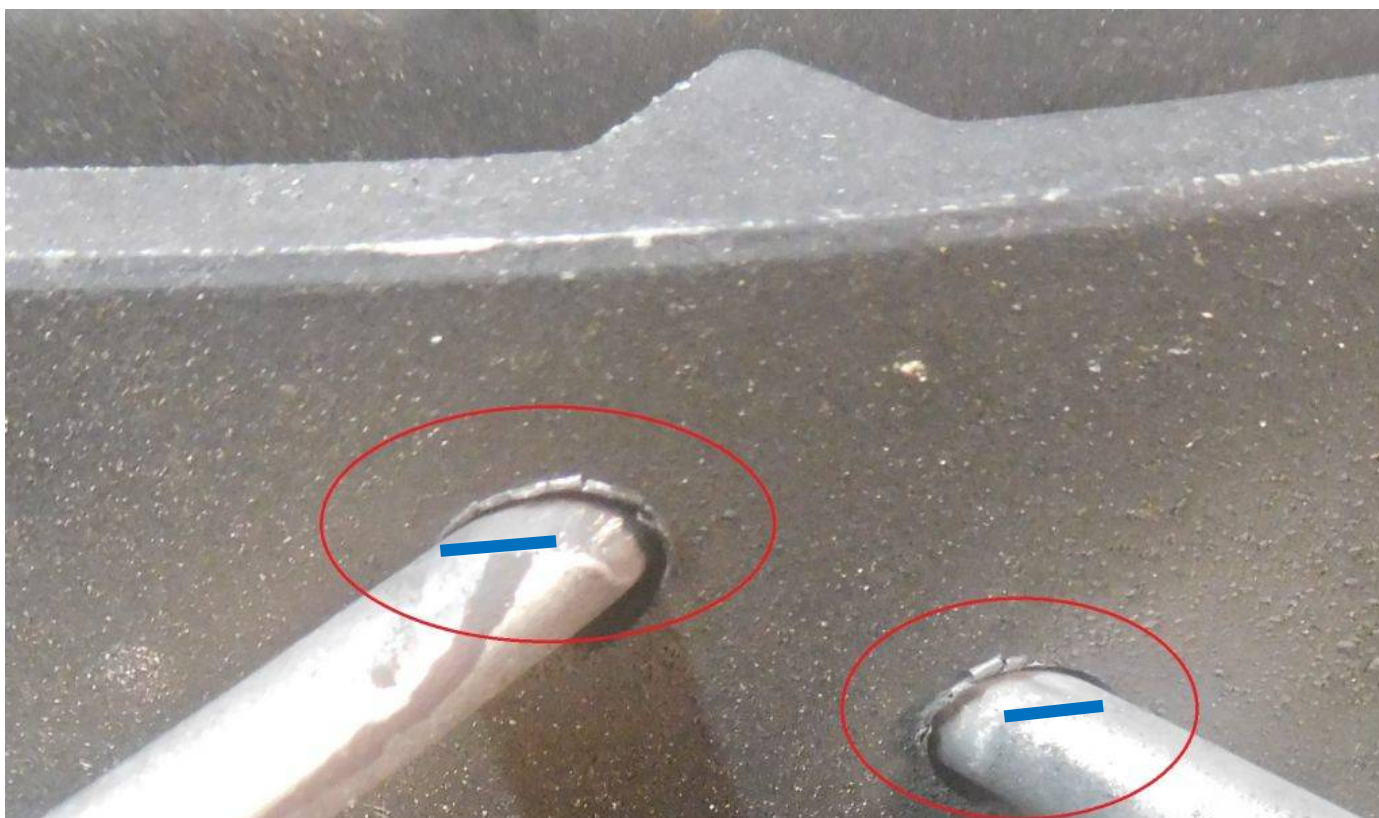
発進加速、減速、横Gで揉まれスポーク接触部は削られめくられ 元は青線の位置まで入っていたのかもしれませんが

度を越したスポークの増し締めは縦振れの原因になるので同じ角度で何周か繰り返して縦横振れないか確認しながら締め付けます。スポーク調整はタイヤエアーを抜いてから行うこと！エアーが入っているとチューブがリムバンドごとニップルを押しえ付けているのでストレスが掛かります。わき腹を拳骨でゴリゴリするようなものです。もしメリケンサックを付けていたなら血だらけになります。ニップルにバリがあれば同じようなことが起きます。
