メインスタンドボルト緩み止め処理（ワイヤーロック）

BMW R50/5 – R100RS / RT (1969 – 1980)

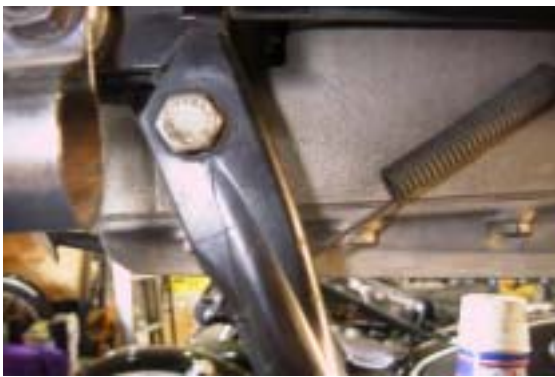
／5～／7までのモデルのメインスタンドはスタンドアップ時ブッシュにかかる回転トルクの影響で右側のボルトが緩みやすい。ボルトを部品で取ると緩み止めのタフロックが塗布されていますが充分ではないようです。マメに増し締めすれば危険は少ないでしょうがスタンドを上げた瞬間にボルトが脱落すれば支えが効かない反対側（右側）に転倒してしまいます。究極の解決策はワイヤーロックです。ボルトが完全に締まっている位置にマークしてボール盤でワイヤーホールを開けます。

ノーマル状態

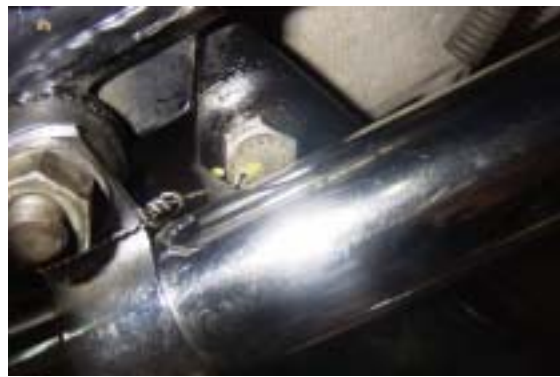
ワイヤーロック実施

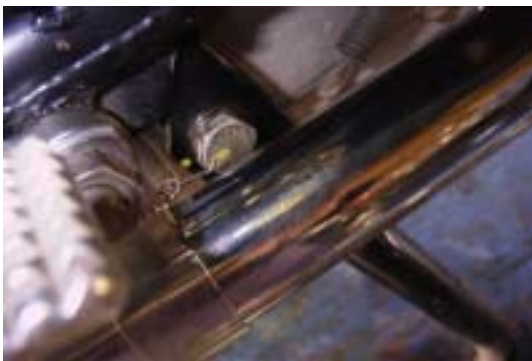
別角度から
