URALオルタネータ対策 その1

1998年頃からURALに搭載されている12V300Wオルタネーターは

(タイトル： U R A L 発電機対策ヒント)

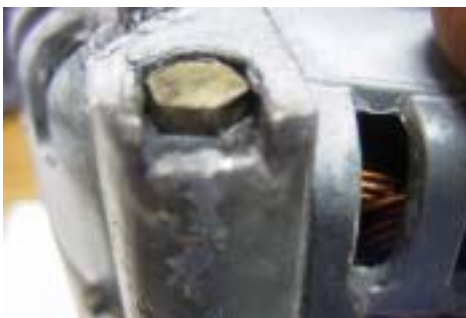
FIG.02 スルーボルトヘッドの適正位置

FIG.02 の状態では走行中の振動、発熱による膨張などによりボルトが適正位置方向に沈み込みガタを発生させ、ステーターとローターの接触を誘発、コイルの焼損を招きます。

また遠心力により振られ、ベアリングに負担がかかり、ベアリング破壊を起こす可能性があります。

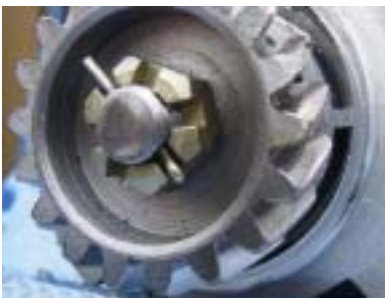
FIG.04 工場出荷状態

通常、この部位はテーパー勘合が多いのですがURALの場合半月キーにてギアを固定しています。

材質、精度のバラツキから圧入代が一定せずガタツキを誘発します。またワリピン式の緩み止めは

ワリピンの穴位置に制限があるため必ずしも適正トルクで締結されているわけではありません。

ワリピン穴径、ワリピン径、キャスルナットのスリット幅の関係で緩みが発生し易く、ワリピンの材質、遊びの多さからワリピンがせん断されやすくなっています。

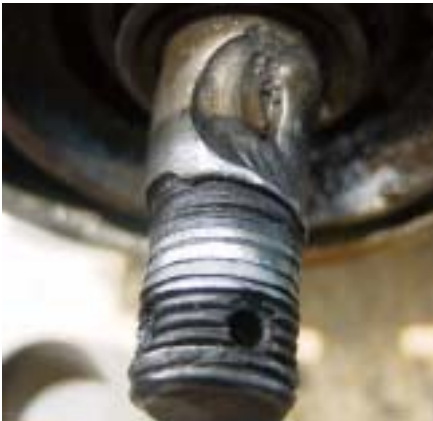
FIG.07 ガタつき放置プレイの結末

キャスルナット式をやめ、スプリングワッシャーとロックタイト剤併用で緩み止め処理する。

またローターシャフト/ドライブギア間の圧入不足対策として嵌め合い用ロックタイト剤を使用する。
