**焼き付きクセの原因と対策**

1969年までのモデル

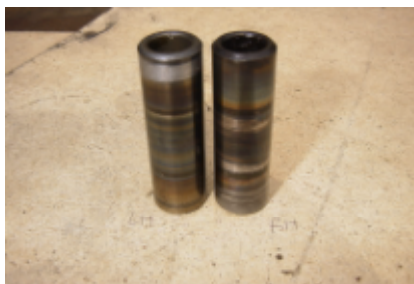
特に小端部ブッシュを交換している場合にはピストンピンとの嵌め合いが問題となります。コンロッドに曲がり無くても、ピストンクリアランスが適正でも、潤滑系が適正でも嵌め合いがキツイとピストンがフリーにならないのでピストンが部分的に強くシリンダーに接触して、油膜切れから抱き付き、焼き付きに発展します。抱き付き・焼き付きを起こすとコンロッドに大きなストレスが掛かり、大端部ベアリングの損傷、コンロッドの変形を招き悪循環となります。

参考 : ウラルのピストンピン クリアランス不足で発熱した痕跡が色と模様で判る

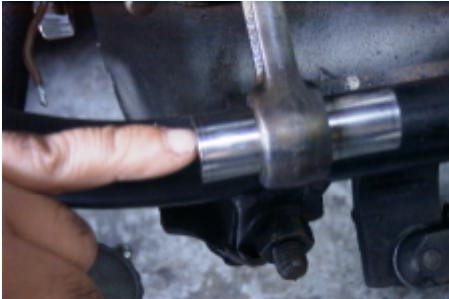
- 1 ピストンピンの嵌め合い具合 ピンを小指で軽く押せる程度

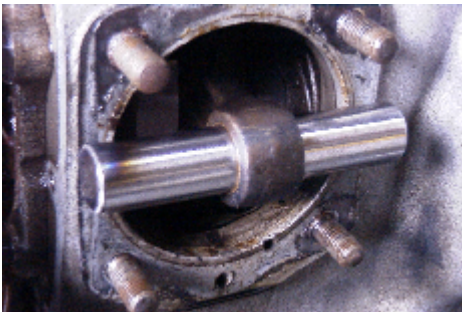
ピストンクリアランスが適正でもコンロッドが変形していると部分的にシリンダーに強く接触するため油膜切れから焼き付きに発展する。

- 2 ガイドバーをコンロッドに差し入れ、フランジ面に接触させ曲がりの有無を判断  
ガイドバーが左右同じように接触していればオーケーです。

- 2 コンロッド修正  
曲がりがある場合は修正する必要があります。(作業方法省略)
