B I N G 後期型キャブレターの仕様変更

BMW R50 - 69S (1955 - 1969)

日付	1967・10・20
ナンバー	257-1
モデル	TWIN
グループ	エンジン
タイトル	エアフィルターとキャブレター 補足-1

日付 1968・06・
ナンバー 257-2
モデル TWIN
グループ エンジン
タイトル エアークリーナーとキャブレター 補足-2

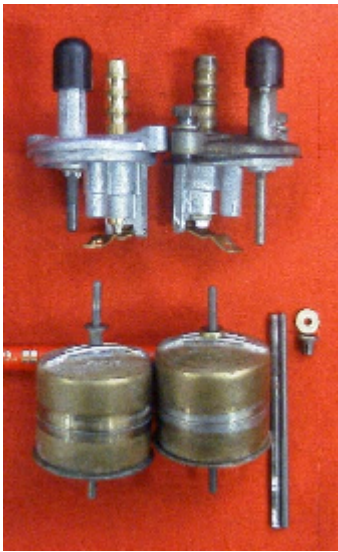
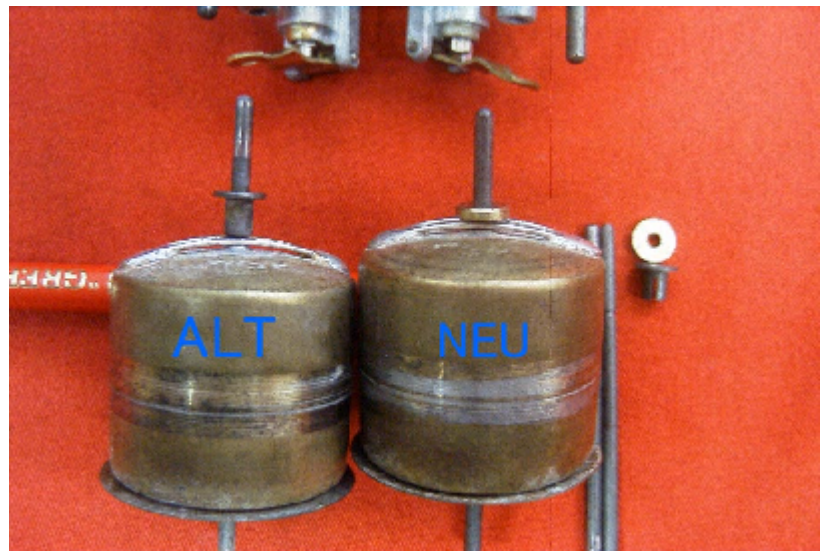
1967年ごろから油面管理が容易でオーバーフローを起こし難いレバートップ型フロートカバーを装備したキャブレターが採用されましたが。始動困難、アイドル不調、最高速不到達の傾向が表面化したようでその原因として油面（フロートレベル）の設定不良があり、修正するよう案内がありました。

具体的にはフロートレベルプレートの変更（厚さ5.6から1.6ミリ）で油面を4ミリ上げる措置が取られた。交換部品はフロートガイドピン、フロートレベルプレート、フロートカバーです。

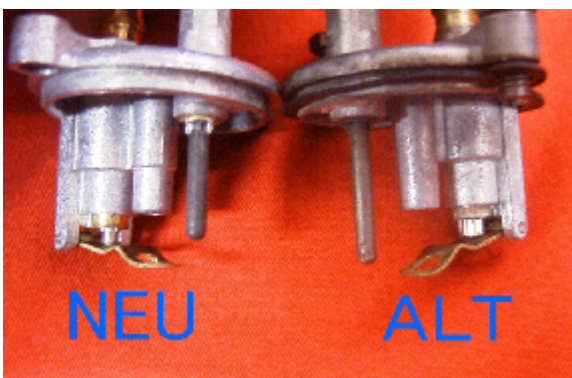
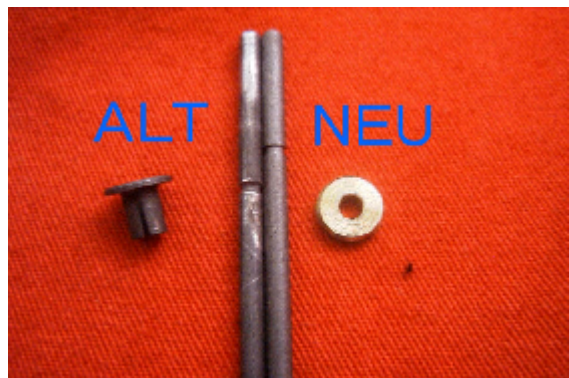
実際には油面不良以外に不適切バッテリーによる流入空気の減少、フューエルコックの問題で燃料供給不足なども関わっていたようです。

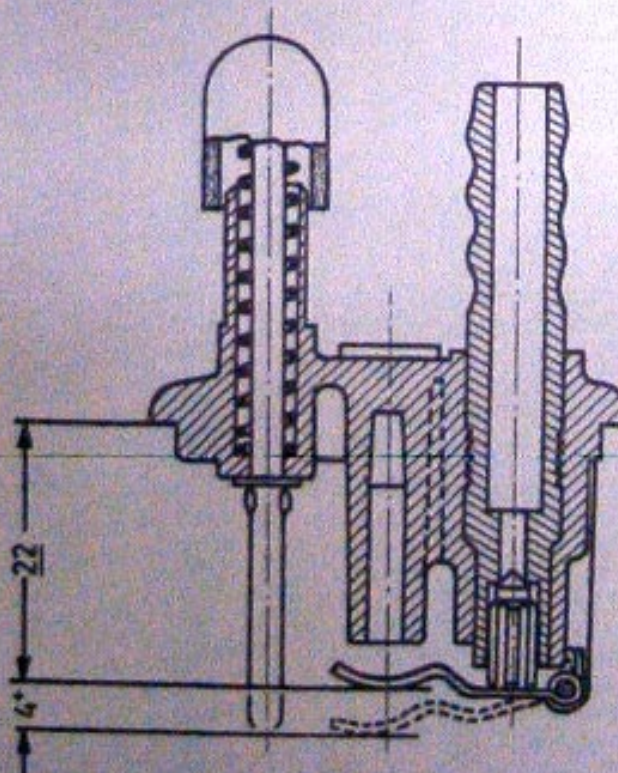
問題点 新型キャブレター装着車について、始動困難、アイドル不調、最高速不到達の傾向が見うけられる。

エアークリーナー開口部とバッテリーのクリアランスが不足していると、アイドル不調や高回転不調の原因になります。

改善点 対策としてフロートレベルを4mm上げる。
下記の対策を実行してください。

- 1) 対策ガイドシャフト—————1311 1252 178
(従来—————1311 1251 391)
対策プレート—————1311 1252 179
(従来—————1311 1251 392)
- 2) ティクラーシャフトを4mm短くカットして切断面の面取りをする。
または新部品 1311 1252 177に交換

ガイドシャフトに2本の溝があるものは上部の溝を利用する。

★必要クリアランス

6Vの車輛 ——— 8mm以上

12V————— 5mm以上
