5 速ギアボックス変遷 故障例と対策

/ 6 BMW二輪初の5速ギアボックス

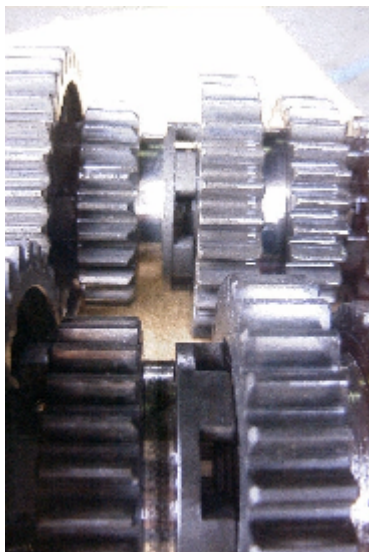
FIG. 01

スライディングドッグ基盤の肉厚不足によりドッグ損傷傾向あり (- > 1975ごろ)
対策

上： 未対策品 下： 対策品
ドッグのベースが厚くなっている

シフトフォークの溝位置変更により解決 中間軸ASSY変更

4thギア出力軸(肉厚対策品) 2322 1234 213

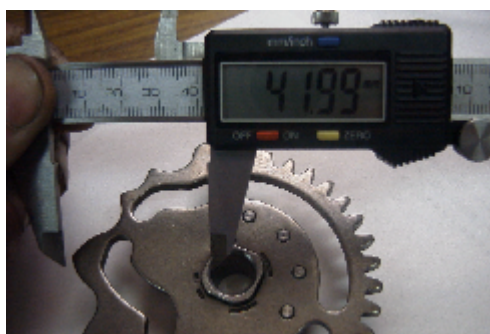
FIG. 02

1983 カムプレート形状変更 平型から山型へ シフトミス低減

新型カムプレート（トンガリ山）

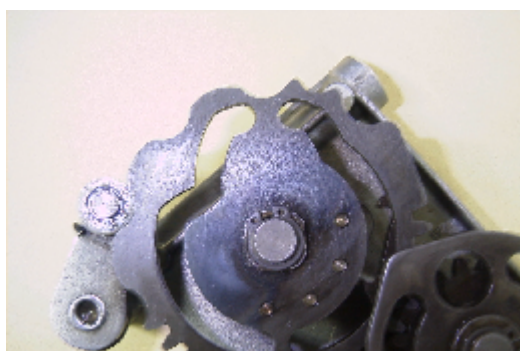
旧型カムプレート（マル山）
