ガスケット劣化とマフラーのクラック

R65-100
モノサスLH

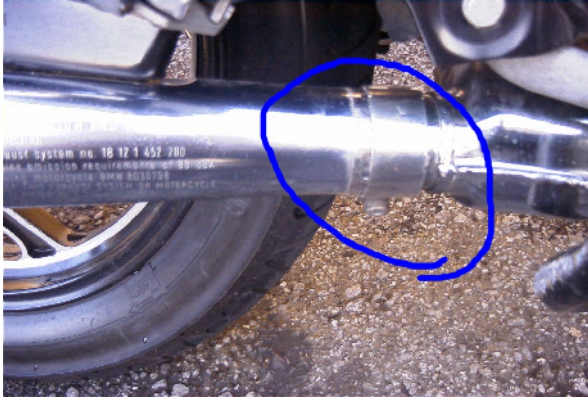
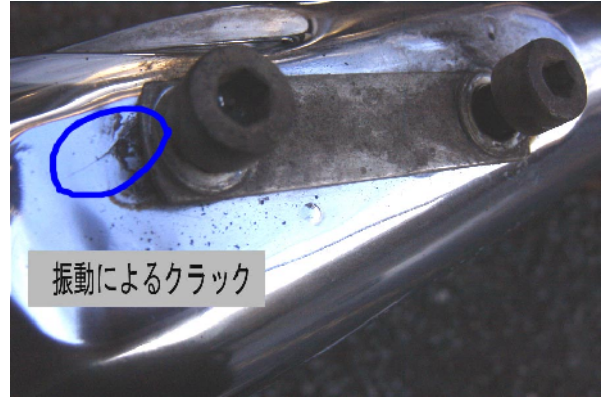
モノサスモデルのマフラーガスケットは材質が適切ではなく振動によりアソビが発生します。クランプスクリューを強く締付けてもガタツキが取れず、マフラーの振動を助長してしまい固定部近辺にクラックが発生し、高価なステンレスマフラー（後期型）が逝ってしまいます。

振動によるクラック

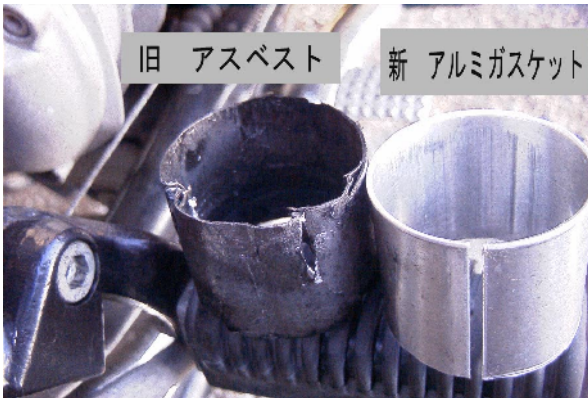
クランプを強く締めこむため新品のアルミ製ガスケットを入手してもマフラー差込み部パイプ内径が狭くなっているため取付け不能になってしまいます。リューターで出っ張り分削ったりして、結局ガタツキを除去できなくなり部品交換の意味がなくなります。

旧 アスベスト

新 アルミガスケット

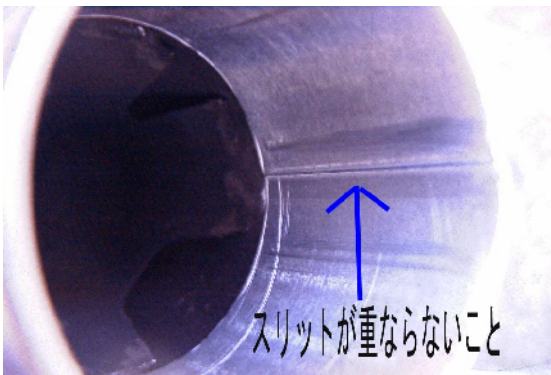
↑
スリットが重ならないこと

内径を修正するため本来自動車マフラー用のテールパイプトリマー（エキスパンダー）を使って元の内径に戻します。この状態でガスケットを差し込めばスリット部も重ならずスナリとマフラーが取付けられ、シッカリと固定できるためマフラーの振動が抑えられクラックも発生しなくなります。
