クラッチ貼り付き 発生原因と解決法

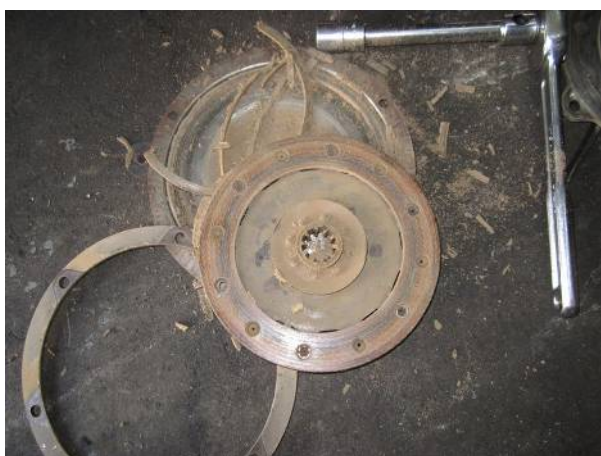
クラッシュしたクラッチ板(木工所の機械みたい)

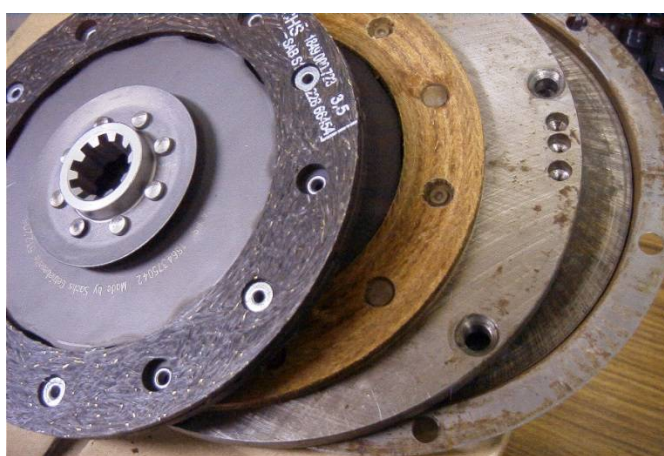
最上段は純正ザックス製新素材クラッチプレート

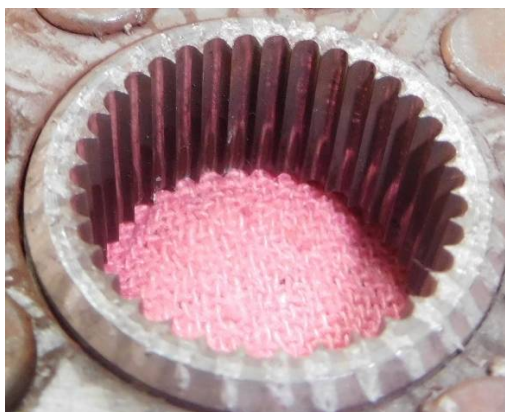
1981年以降のクラッチ・ボス 8万キロ

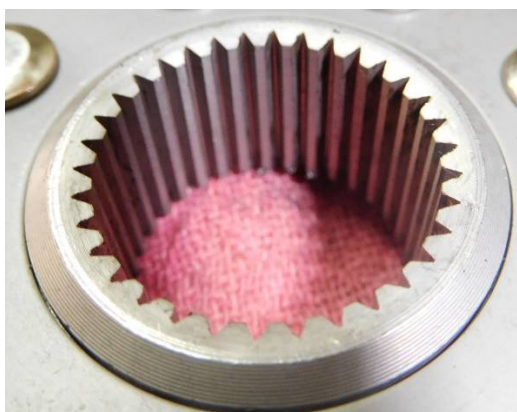
新品スプライン:山の違いは一目瞭然
