エンジン不調 修理点検チャート 発進加速時の失火傾向

(タイプ イグニッションユニット)

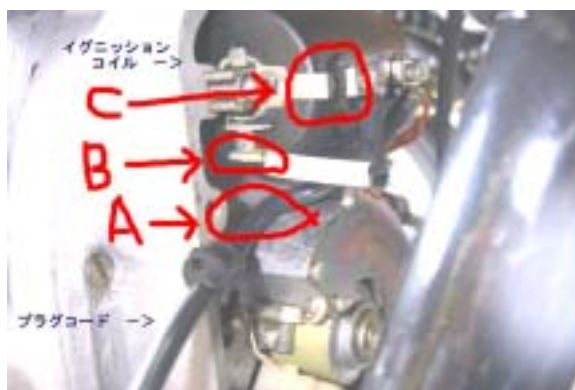
- スパークプラグの選定ミス (熱価・タイプ)
- 電装カバーヘリーク (金属製カバー装着時)
- プラグコードのリーク (下記画像のA部分)
- イグニッションコイル端子部のリーク (下記画像のB部分)

プラグコードと点火ユニット部のリーク (画像 A)

コイル横の端子部とクランクケースのリーク (画像 B)

画像のC部分はセーフティーギャップと呼ばれる部分であるがフルトランジスター点火式ではエンジン温度が上昇するとリークを起こしてしまうため切除されている場合もある。

- > コードの取りまわし変更、コードにホースを被せリーク防止する

- > 圧着端子に絶縁カバーを被せる、圧着端子を交換して接続を改善させる
コイル側のオス端子を曲げてクランクケースとのクリアランスを確保する

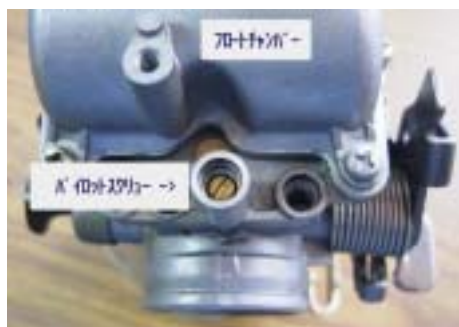
キャブレター下部より見上げた状態

- 空燃費の異常 パイロットスクリュー調整
- オーバーフローによるカブリ
- ニードルジェットの見付け方向違いまたは脱落

- パイロットスクリュー調整 > 2回転～1.75回転戻し(標準設定の場合)
- 戻し量が多いと混合気は濃くなる

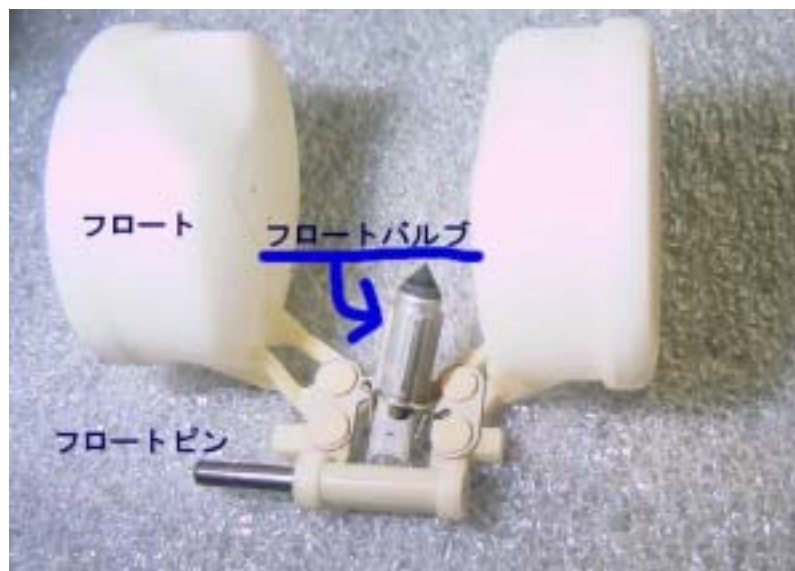
フロートとフロートバルブ (ニードルバルブ)

重症のオーバーフローはフロート部分を取り外して清掃する必要があります。
