ガスケット今昔 シール効果向上処理

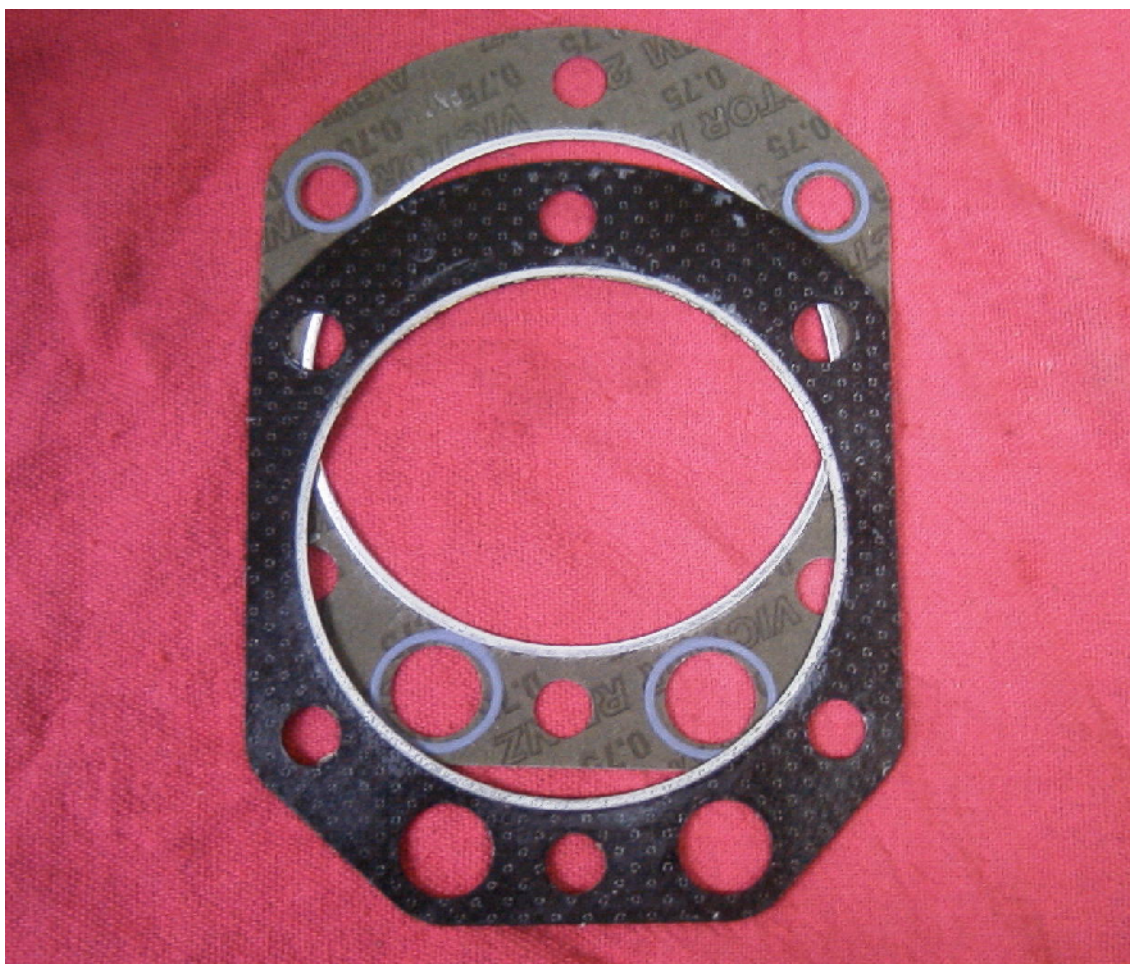
シリンダーヘッドガスケットは燃焼に伴う圧力、発熱、シリンダー膨張を吸収する柔軟性などを持ち合わせ、且つオイルライン、プッシュロッド通路との遮断を受け持っています。経時変化でガスケットは痩せ、柔軟性が無くなり吹き抜けやオイル吸入漏出が起きます。画像は1000ccモデルのシリンダーヘッドガスケットですが手前のもは当時の部品で奥のものは現在入手できるものです。 オイルライン、プッシュロッド通路部にはシール材が塗布されていてガスケットの寿命が長くなっています。
