## R・ブレーキ鳴き原因と対策

画像は1985以降のモノサスモデル

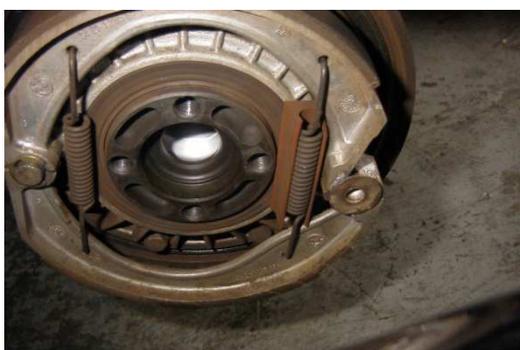
後輪の廻りに抵抗がある場合は間違って装着されている可能性があります。

間違った取付け例

健康被害防止のためブレーキライニングはアスベスト含まない材質に変わりましたが材質の違いからかブレーキ鳴きが発生するようになりシューの共鳴防止用にダンパーが追加されました。ブレーキシュー交換など一度外した場合は正しく取り付けてください。共鳴防止で対策として後付けされた部品なので張替えライニングや社外シューで鳴きが出ない場合は必ずしも装着しなければならない部品ではありません。

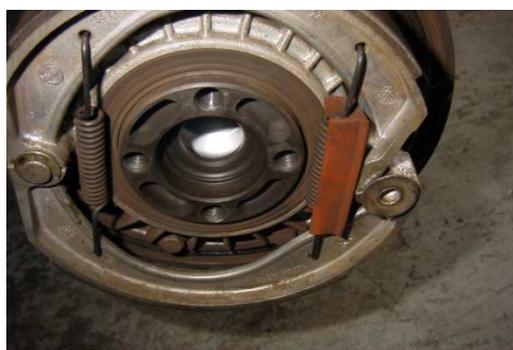
正しい装着例

(ブレーキタッチ、シューの戻り加減に違いが出ます)
