キャブレター・スライドピストンの貼り付き

キャブ・リペアコース (スライダー貼り付き対策)

キャブレター・リペアコース R50-69S

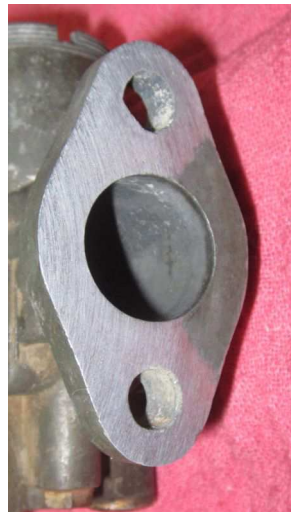
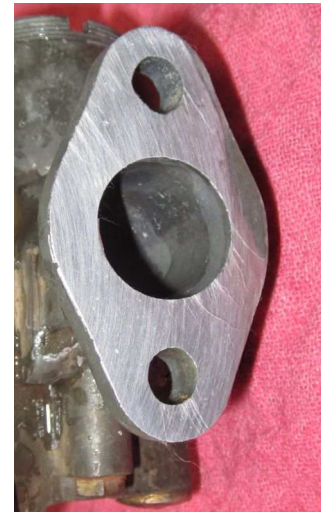
シリンダーボア

1. シリンダー・ボア加工 :歪みを除去
2. フランジ再研磨 平面化 :二次エア侵入を防止しアイドル不安定解消、加熱防止
3. ピストン・コーティング :固体潤滑で摺動抵抗の低減、気密性アップ
