## **トンネル・パニック もぐら叩きと点灯時エンジンストール R25-69S、/5**

走行中、スモール／ヘッドライト点灯操作で電源オフになりエンジン停止する事例  
最悪の場合、エンジブレーキ状態となり失速、転倒につながります。

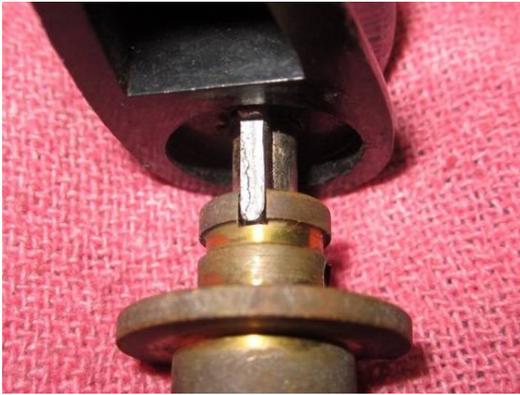
勘合部

KEYを点灯位置に回す際にKEYが浮き上がるためKEYを引き抜いた状態と同じになる。

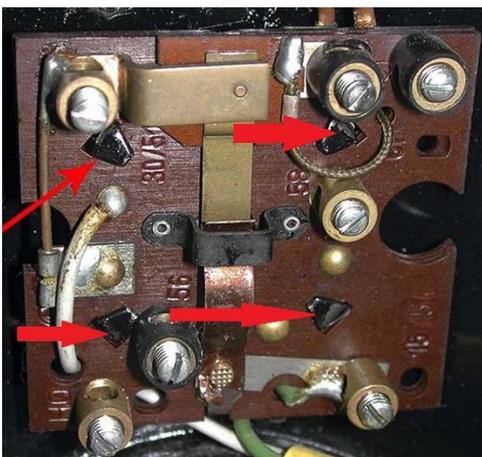
爪曲げ固定法

しかし当該モデルはH・ライトハウジング内のイグニッションプレートを脱着する必要が  
あるのですがブリキのおもちゃの組み立て方法と同じ方法を採用しています。

金属の爪を曲げることでプレートを固定しています。交換には爪を伸ばしてプレートを取  
り外しますが、作業後、伸ばした爪を再度折り曲げると折れてしまうことが多く  
修理不能に陥る確率が高い作業です。近年、部品設定のなかったホルダー部分が  
流通していますが交換を前提としていないため交換は困難です。

結論 部品交換を前提としていない構造である。部品交換で症状は回復するが  
爪が折れて再起不能の恐れが大きい。

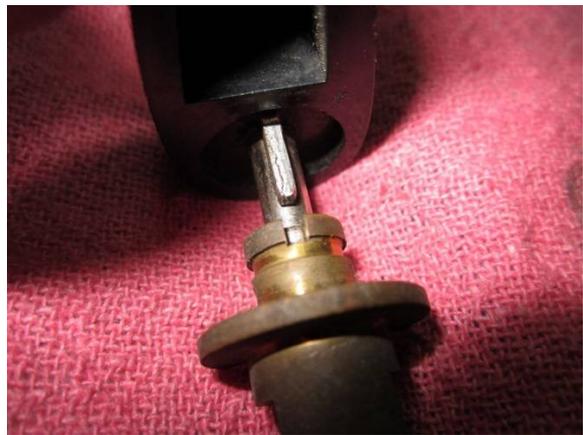
キーシリンダー部

原因はキーシリンダーの磨耗によるものでイグニッションKEY挿入時に手のひらで  
叩いたりするとキーシリンダーの溝が崩れてきて頻繁に症状が発生するようになります。

キーシリンダーは真鍮製でKEYは長期間磨耗しないよう合金でできています。

根本的対策としてはキーシリンダーを交換すれば改善します。
