スポークニップル抜け事件

模造ニップルによる破損例

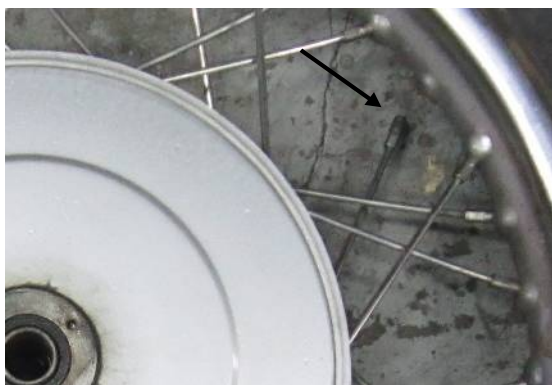
今回紹介する故障例は強度不足の不良ニップルが原因でホイールが崩壊したものです。ニップルは鍛造品で一体品ですが当該品はツーピース構造あるいは追加工で正常品と同じ形状、寸法に合わせたものでメッキもキレイで正規品と見分けが付きません。もしニップルが抜けたことがあり画像のように破断部分のメッキがない場合は模造品ですので安全のためニップル全数を交換するようお勧めします。

ニップルが抜けている

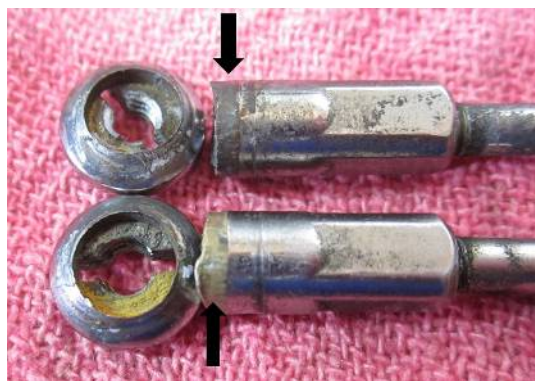
破断面側にメッキがない

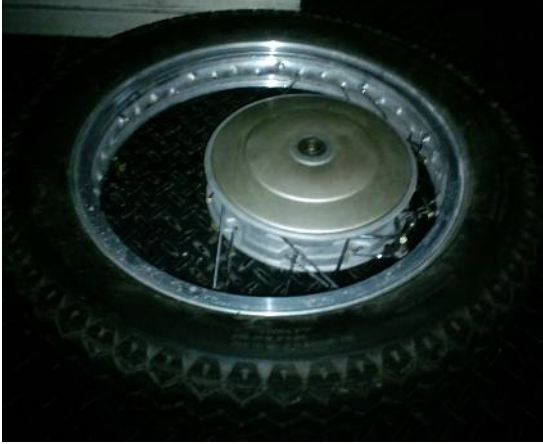
他の例

後輪が崩壊

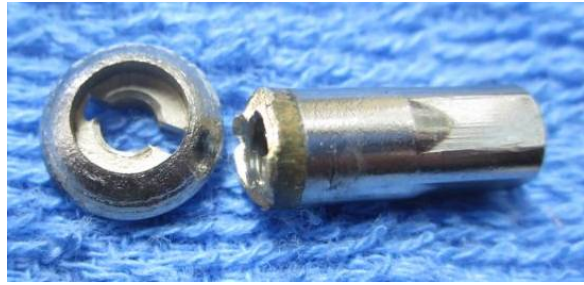
同じ構造であることがわかる

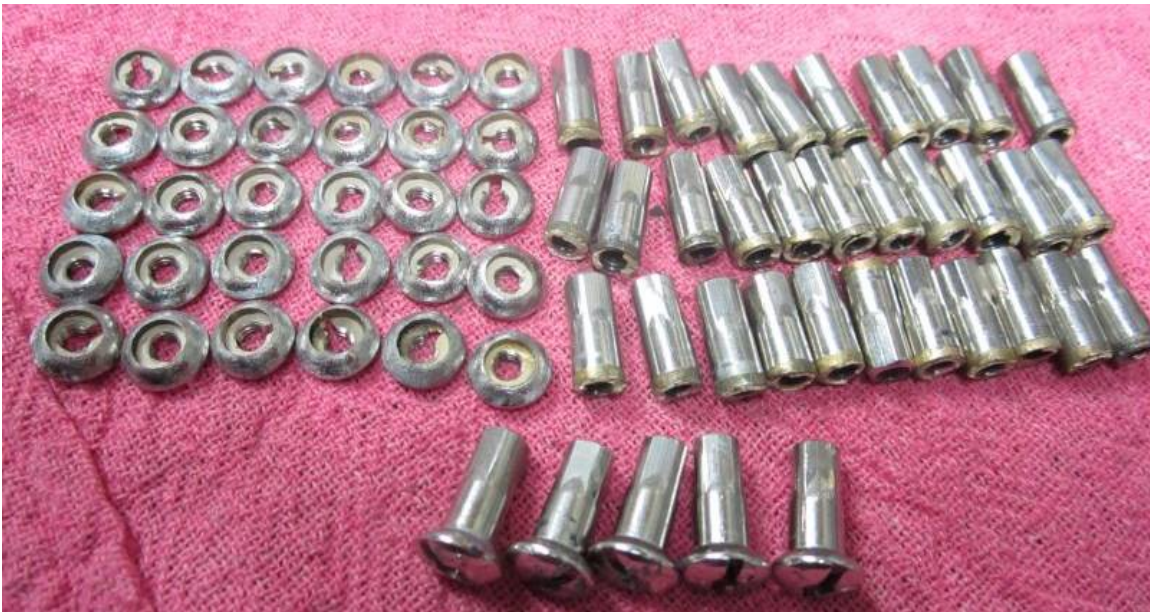
スポーク 40 本の内、抜けなかったのは 5 本のみ

どこで製造していたか、どこの業者が扱っていたかなどはわかりませんでした。
製造コストで考えれば模造品のほうが手間もかかり高いものになっているはずですが
適切な生産設備がないのに見た目が同じならと受けた仕事なのでしょう。
