## ケイハン製ステンレスマフラー R65-80-100RS/RT 1985-95

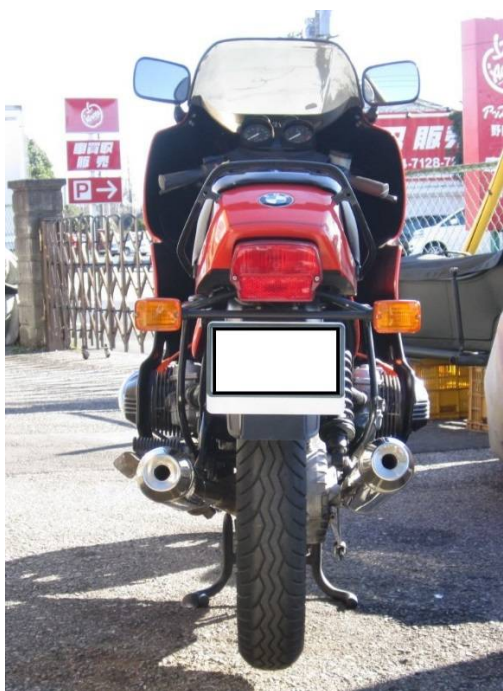
図面数値が間違っているためか左右バランスの合わない固体があります。  
右側マフラー取り付け部にスペーサーを追加することでバランスが整います。

純正と同じ方法で取り付け（右上がり）

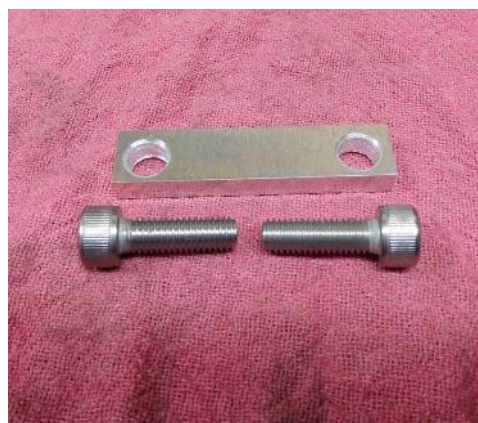
アルミスペーサーとスクリュー
