ルビコンを渡る NO BRAKE, NO LIFE R 5 0 - 6 9 S

CRIMECA

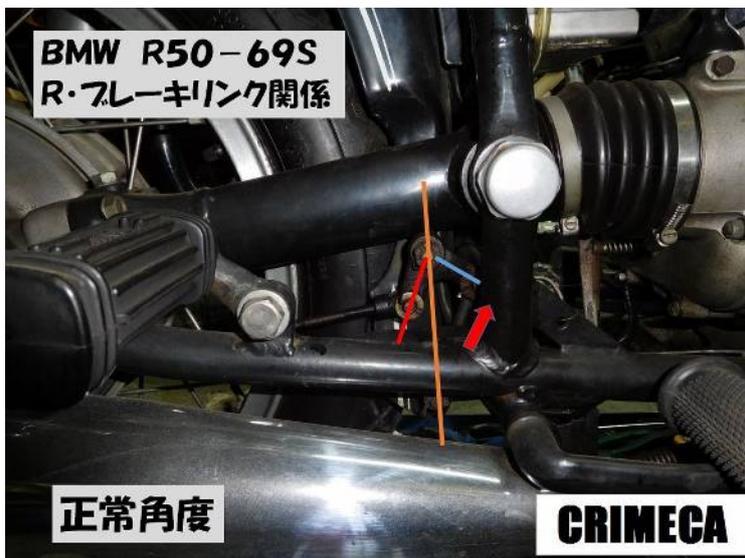
FIG.1

今まで数例の報告があった事例です。走行中にブレーキが踏めなくなったとのこと。話をまとめると工事中など凸凹道路を走行中にブレーキペダルが踏めなくなる症状。正常の車両と比較するとブレーキ・リンクレバーの角度に違いがありました。

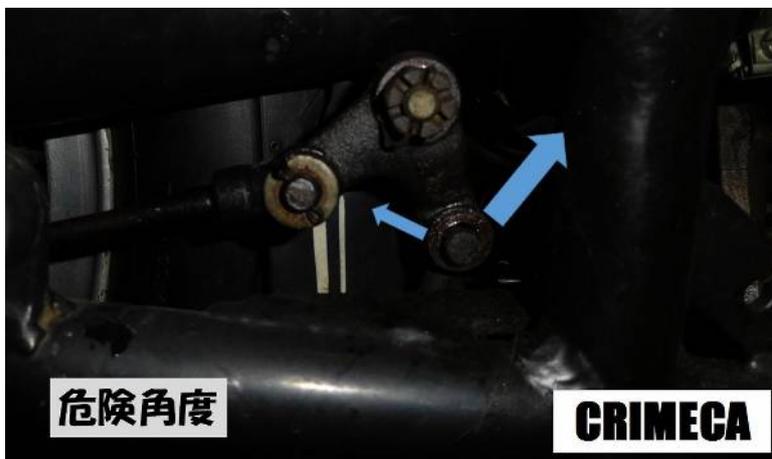
FIG.2

正常車両のブレーキロッド接続のリンクレバーは6-7時の方向です。(赤線)ブレーキペダルを踏むとプッシュロッド(赤矢印)が上方に動き、リンクレバーが反時計回りブレーキロッドを引きブレーキが作動します。

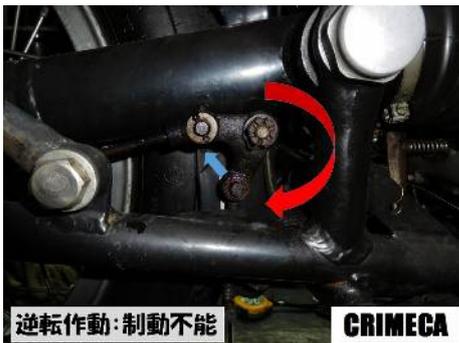
FIG.3

リンクレバーが概ね8時以降の方向にあると通常走行で問題なく作動しますが(ロッドの移動量が少ないので効きは悪い)リアサスがボトムまで沈み込むとリンクレバーの支点がスイングアームにあるため上方に持ち上げられリンクレバーは時計回りに移動します。そして支点とペダル力点のラインを越えるとリンクレバーは反転して戻らなくなります。

この状態になるとペダルを踏み込んでもブレーキロッドは引けないためノーブレーキ状態になります。(FIG.3) 自然に回復する事が無いため停車して力技で戻すこととなります。

スイングアームに反転キズがある場合はリンクアームの角度とリターンスプリングの状態を確認ください。適切でない場合は修正ください。

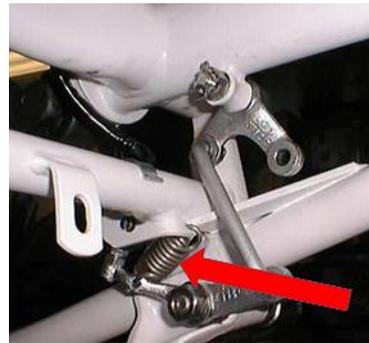
FIG.4

ブレーキペダルがホームポジションにある場合、スプリングにテンションが掛かっている必要があります。(FIG.4) 右ステップが固定されていると適正な位置でセットできないのでブレーキペダルを適正にセットしてからステップを固定すると作業が容易です。

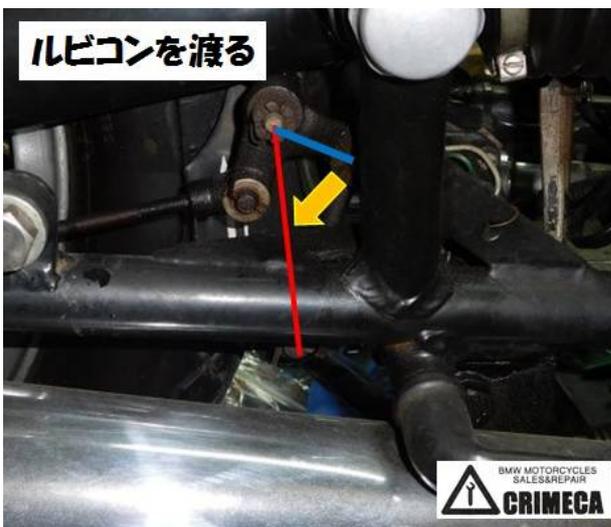
FIG.5

青線（カエサル）が赤線（ルビコン川）を越えると戻れません
