## タンクキャップ・ガスケット R50/5-R90S・/6

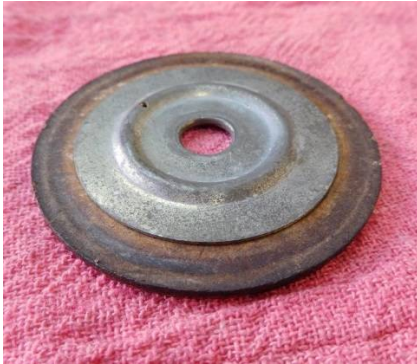
当時モノ皮革製

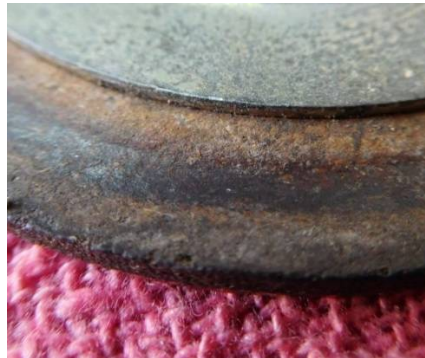
段付き硬化

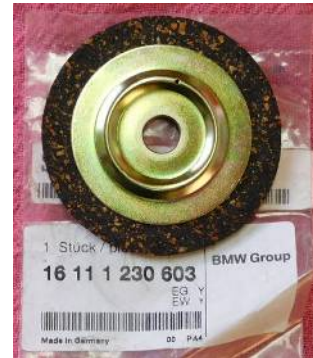
純正補修部品

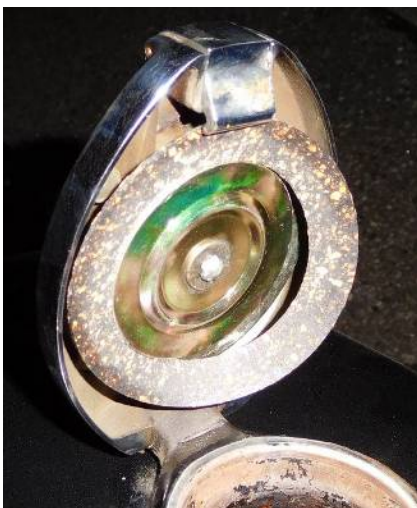
当時のガスケット材質は本革製ですが現在入手できるものはラバーコルクと呼ばれる合成コルク製のようです。先日、給油後にガソリンが滲むとのことでガスケットを手配しました。交換した翌日には画像のように外れかかっていました。耐油性に劣るようで再手配したもので同じ結果でした。

燃料に濡れるとたちまち

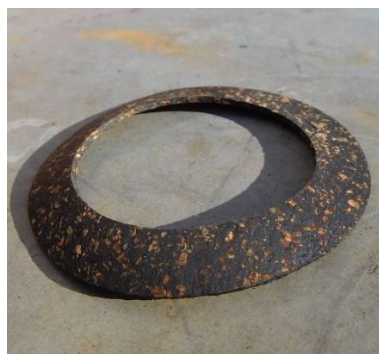
膨潤のため内径が広がる

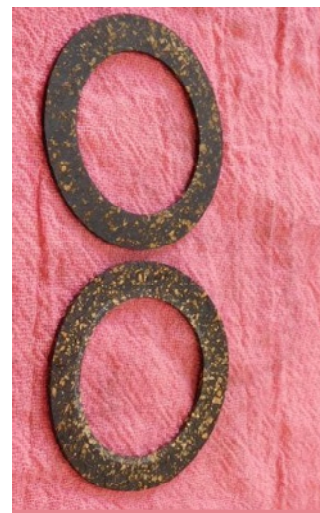
ガソリン揮発後は徐々に戻る

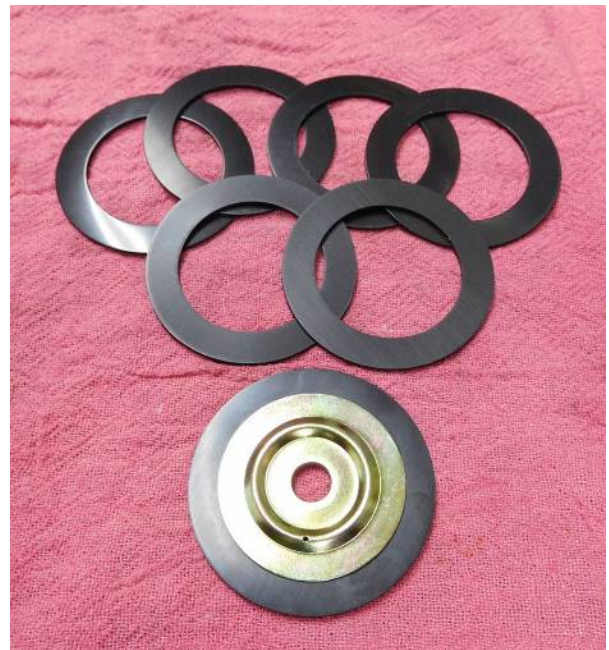
フッ素ゴム製ガスケット

外した皮革製ガスケットも漏れを起こし再交換が出来ないのでガスケット業者に相談して最適素材で製作しました。バイトンとも呼ばれるフッ素ゴムシートは耐油、耐薬品性が高く、ガスケット素材として広く流通しています。

純正品の交換にはガスケットを固定しているリベットを一旦外し、交換後に再度打ち込むためキャップがタンクに装着されている状態では作業が困難です。当店製ガスケットは柔軟性のあるラバーなので古いガスケットを引き抜いた後に隙間に差し込むだけで作業完了です。キャップを開けて、締めるまでほんの30秒足らずです。
