燃料コック受難 KARCOMA製 R75/5-R100RS CVキャブレター

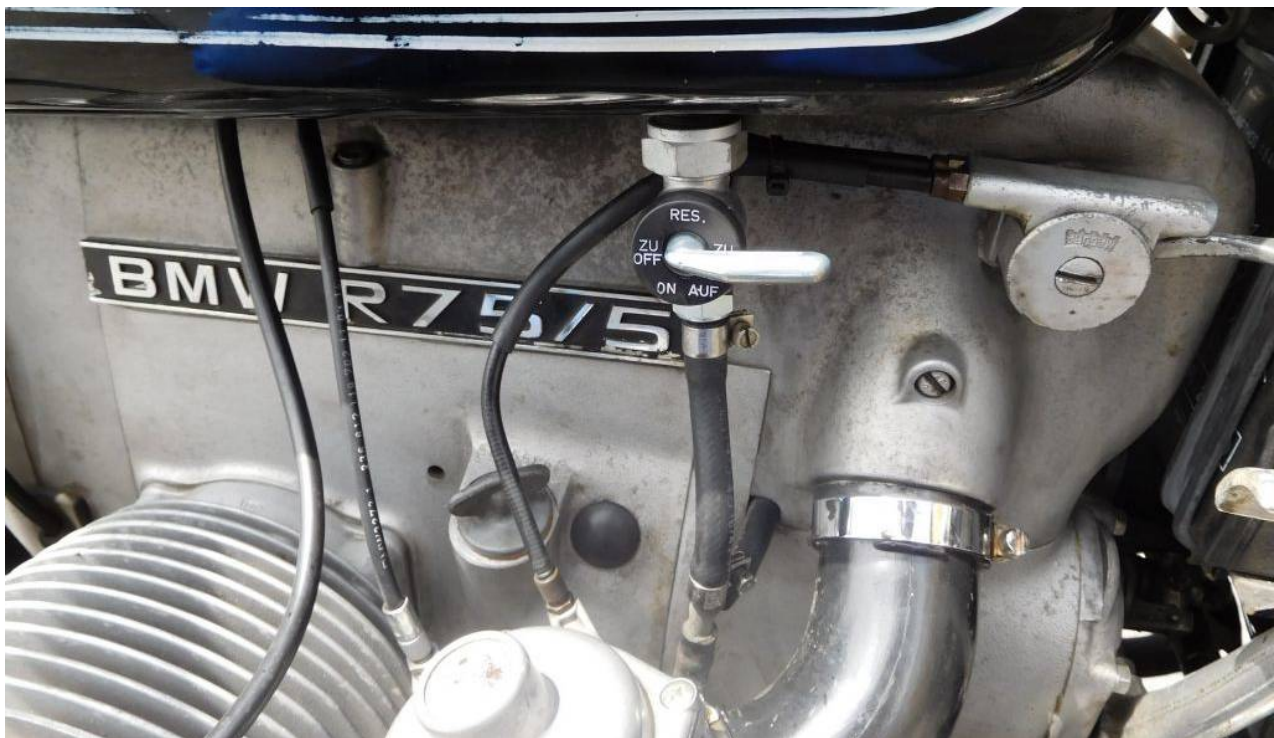
レイアウト上、左燃料コックの裏側にケーブルが接触することになります。燃料タンクはBMWに限らずエンジンや走行時の振動を受けないように浮動されていますがボクサーエンジンは加減速で身震いのような振動が出るためラバーマウントされたタンクが動きます。チョークケーブルにはビニール被膜がありますがこの振動で削れ、中の巻き線アウターが露出します。

チョーク装置レイアウトの関係で燃料コックの裏側にケーブルが接触する

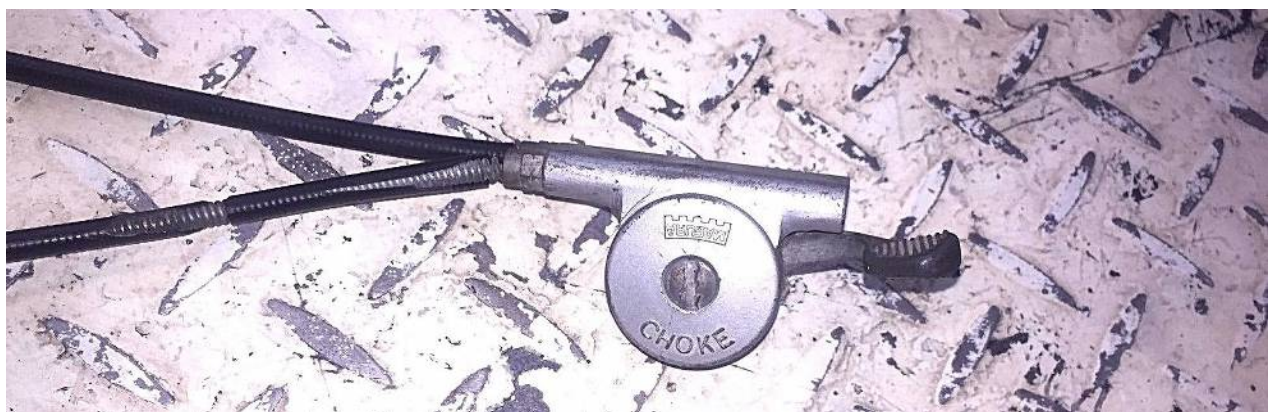
チョークケーブルは経年劣化やコックとの接触で被覆が損傷する

走行距離が伸びるほど被覆が破れたケーブルはノコギリ状態となりじつくりと密やかに燃料コックを裏側から攻撃します。

チョークケーブルの被覆に破れを見つけたら厚肉のシュリンクチューブで保護いたしましょう。

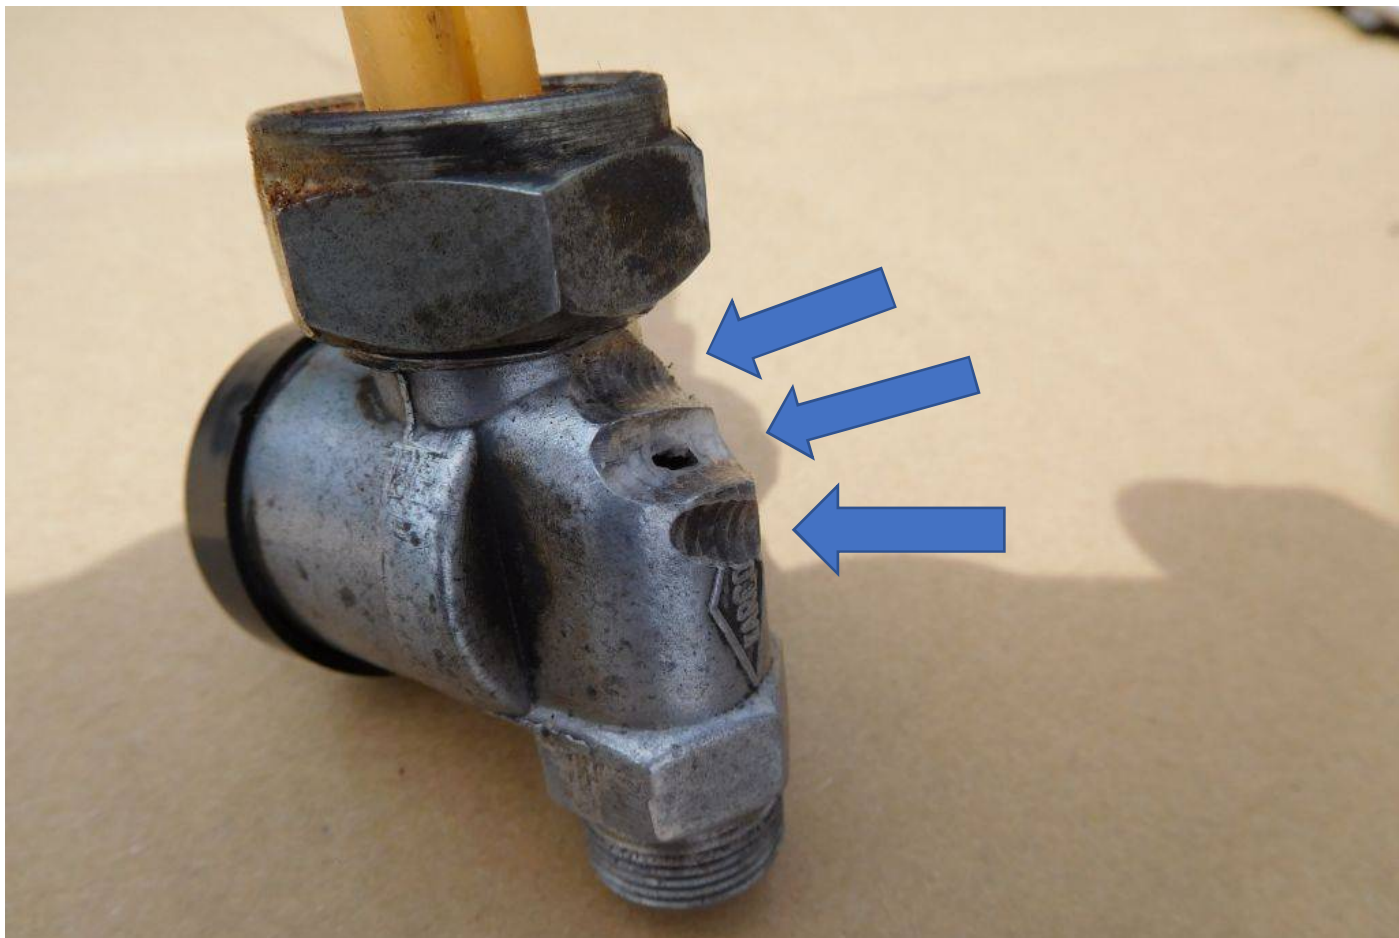
ケーブルの跡が3段になっているのは歴代のケーブル接触位置である

ついにはアルミの壁を突き破りガソリン漏れに発展します。幸運なことに弁の後の経路なのでレバーをオフにすることで燃料は止まるので冷静でいられば撒き散らすような事態にはなりません。

画像のように燃料コックに穴が開いたら交換の選択肢しかありません。

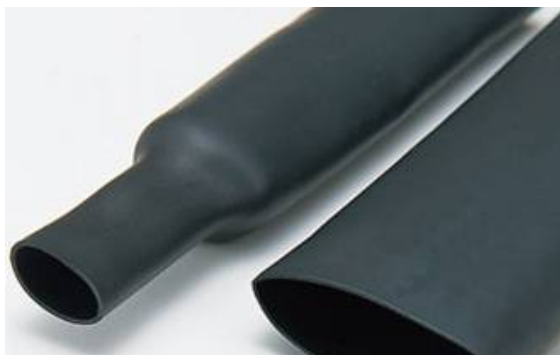
ヒートガンで熱風を吹き掛けると収縮してピッタリと密着する
