BMW式ツー・リーディングブレーキかんたん調整方法

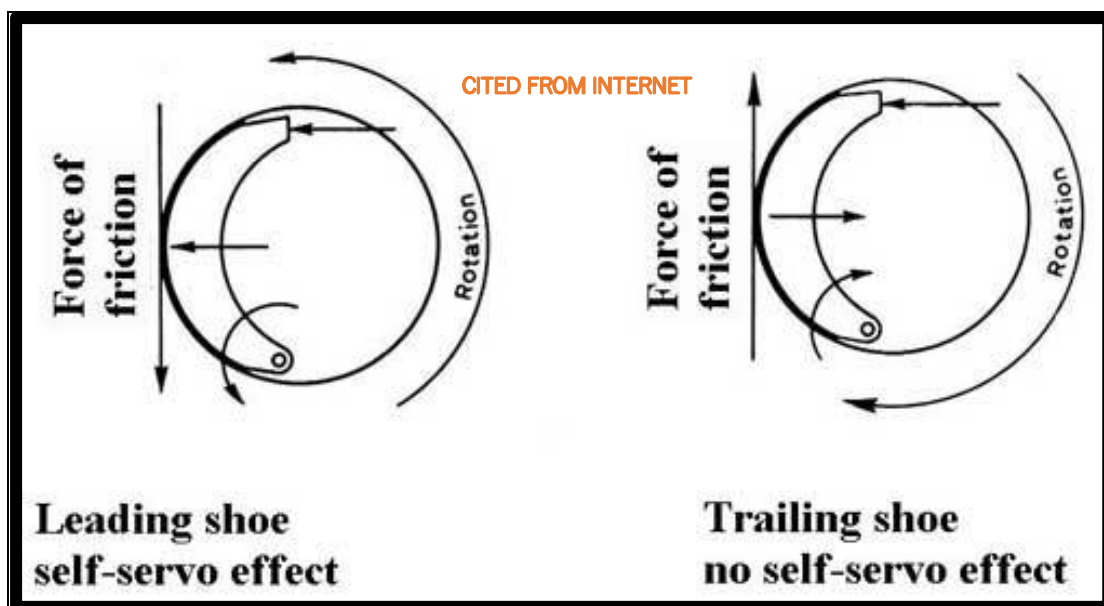
昔の洗濯機横に付いていたローラー式脱水機、製麺機、図工で使ったエッチングプレスを思い浮かべば理解しやすいかと思います。左は引き込まれる力が発生します。

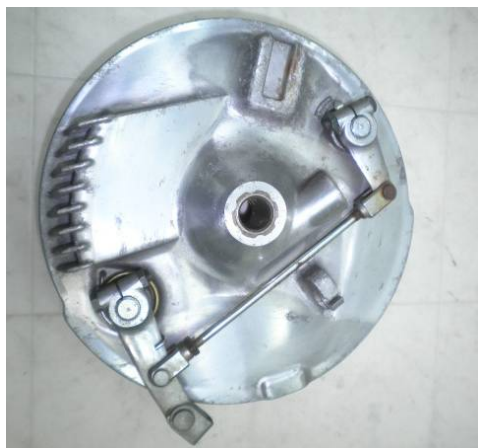
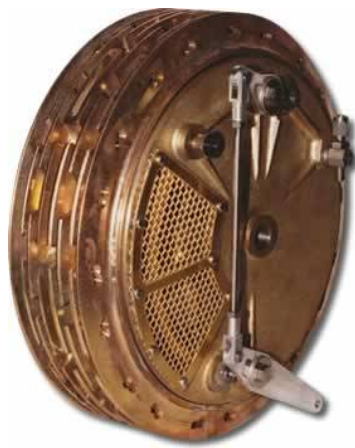
2L式はリンクロッドを介して同じ方向にアームが作動する形式が多い。

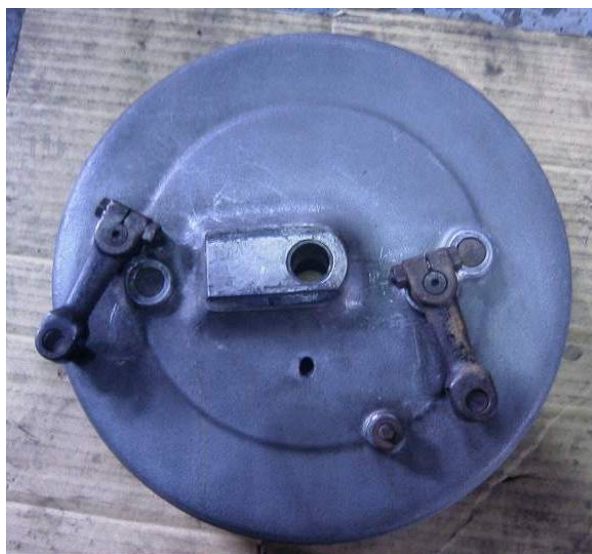
BMW R50-69S用2L式ブレーキ

BMW式はユニークな方式でふたつのアームは対向で作動する構造となっている。
1970年ごろの英車に似た構造のブレーキが見受けられるぐらいである。

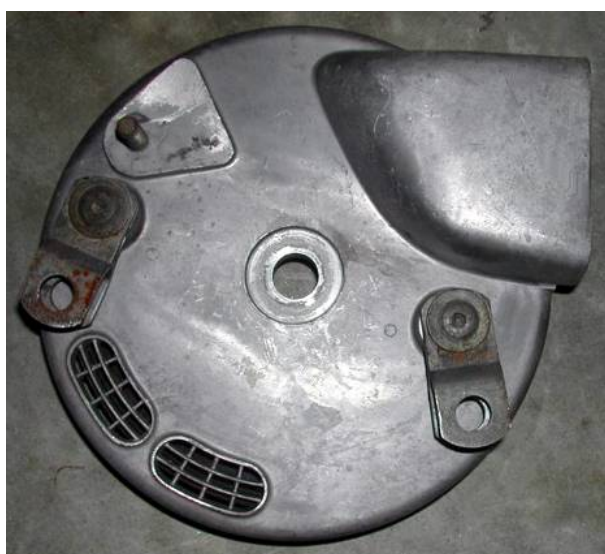
英国車に装着されていたが調整機構が見当たらない

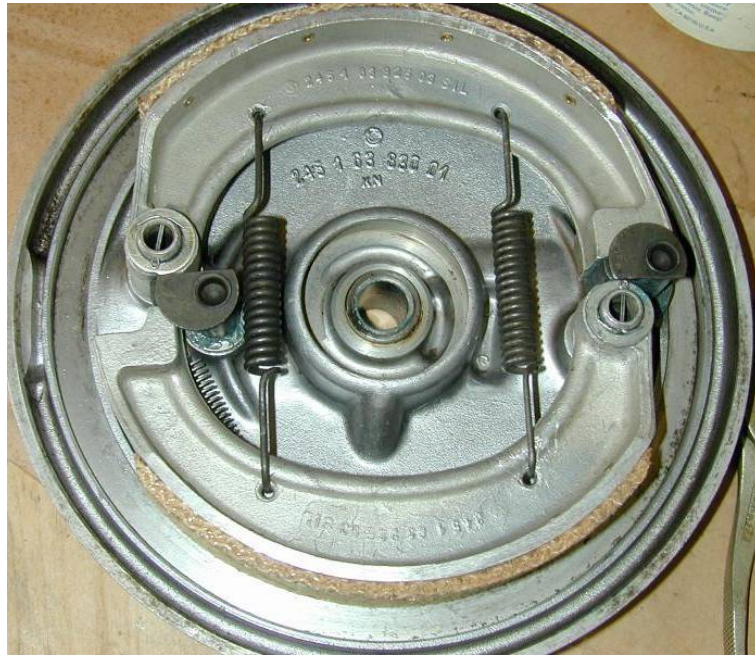
BMWエンジニアはどんな時でも片効きしないよう一般的なリンクロッドを使用しない方法を開発した。ふたつあるブレーキシューのスプリングを取えて異なる太さにして、シューが磨耗しても確実にシューがホームポジションに戻るよう設計されました。

画像左が進行方向である 左が太いバネ/右が細いタイヤ

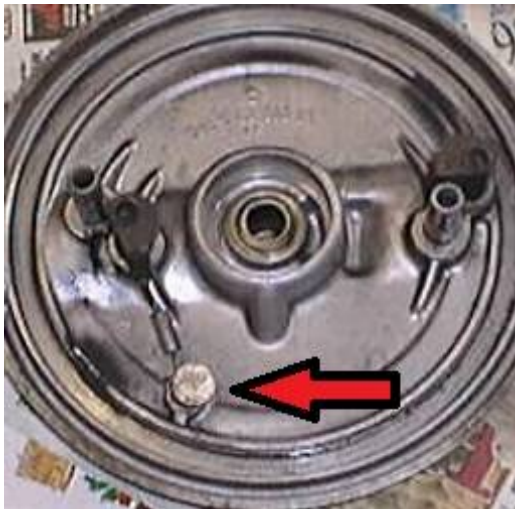
／2用はシューの戻りを制御するタイヤ

／2用は下側のシューの戻りを調整しているのに対して、／5用はブレーキ・カム自体を調整しています。／2の場合、ブレーキワイヤーを外すと、前方のブレーキ・アームがブラブラします。シューのヒールがブレーキ・カムと接触していないためです。そのため小さなスプリングをブレーキ・カムに取り付け少しテンションを掛けてブラブラを解消させています。ブレーキワイヤー交換などでブラブラを発見すると「これはオカシイ、内部で何か外れているようだ」と判断されるのを回避しています。／5用はブレーキ・カム自体を制御しているのでブレーキ・アームにはシュー・スプリングのテンションが掛かっているため何の違和感もありません。

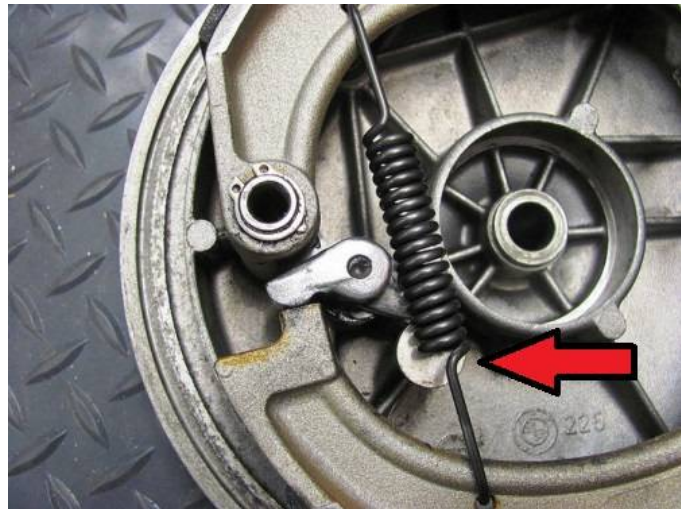
／5は進化系でブレーキ・カムを制御する

A：一番の違いはブレーキパネルに設置されているカム・アジャスターです。
