ブレーキドラム再リベット再生 R50-69S

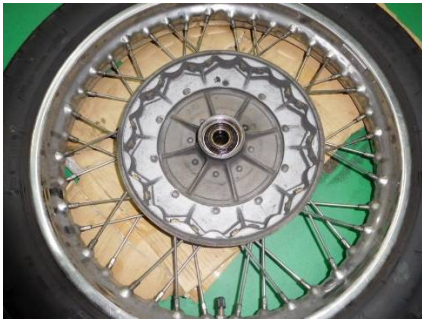
初期ショートスポークタイプ

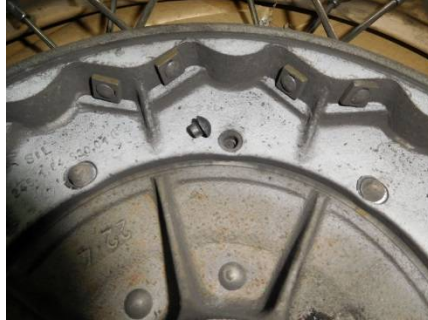
リベット脱落

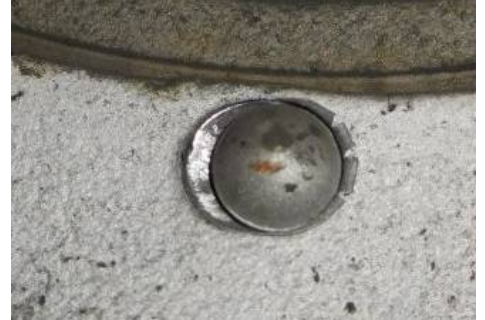
加減速のストレスに負けて、、、

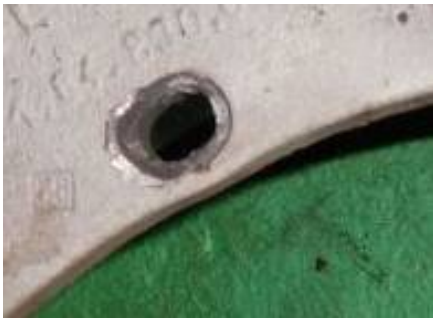
長穴に

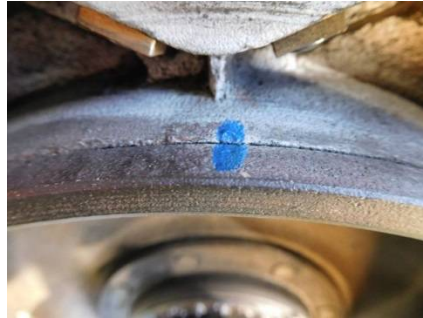
マークを付けて、、

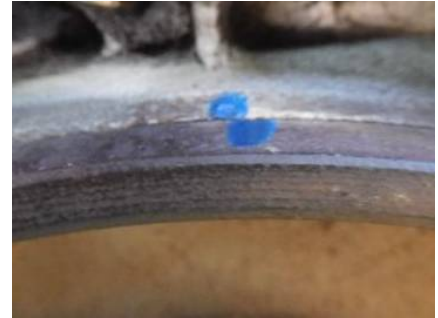
ドラムに力を掛けるとこれだけ

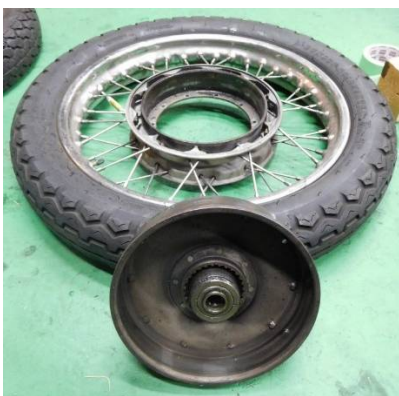
アルミ・クラウン部とドラムに

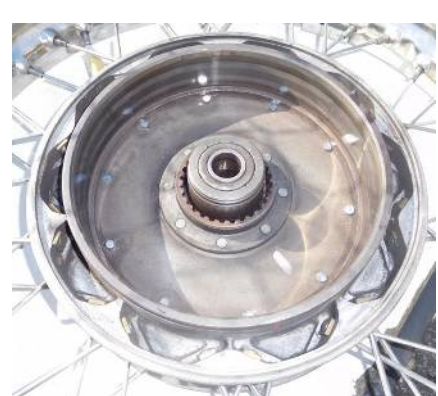
再生後、鋳鉄部分は同じ外見

ドラム内面に歪みや荒れがある場合、分解した状態で機械加工すれば制動能力が向上します。

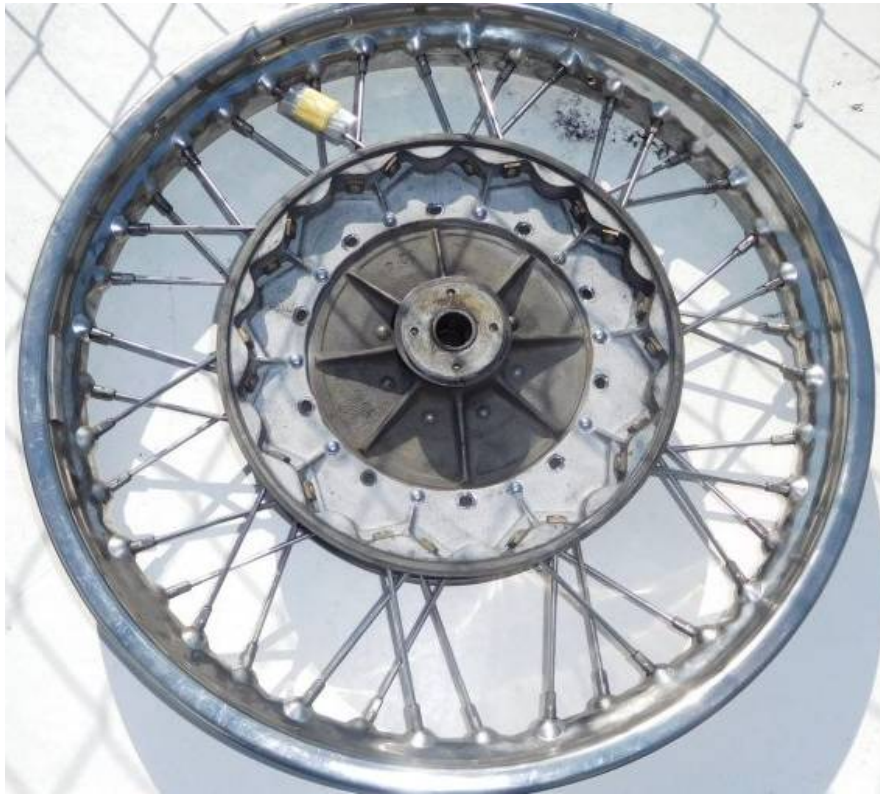
長穴は修正不能なので位相をズラして再加工、カバーを装着するので見た目は加工後も同じ
