## バルブクリアランスの必要性

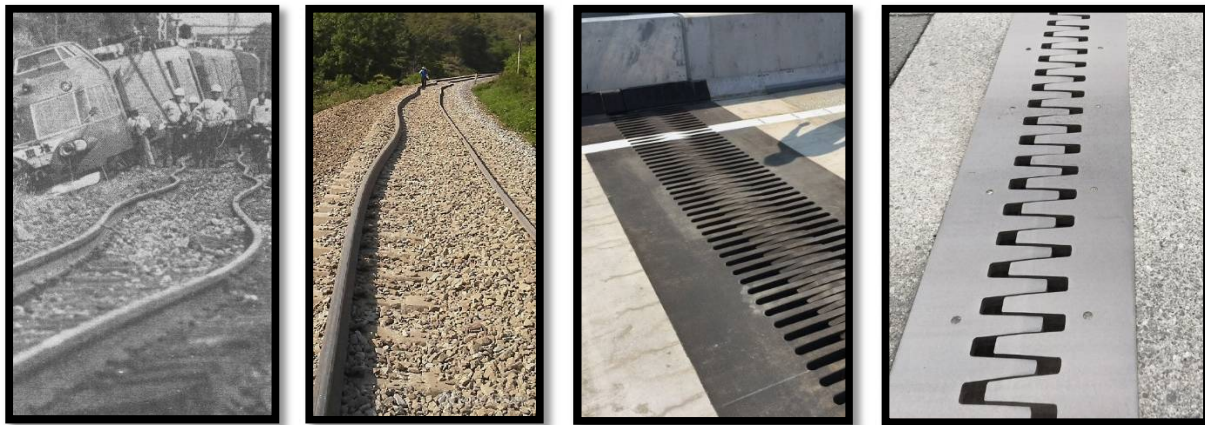
### 脱線してしまいました 奥も曲がっています 橋梁や高架道路も温度差で伸びたり縮んだり

幼児語で自動車は「ブーブー」でたぶん排気音のイメージですが、電車の「ガタンゴトン」はレールの継ぎ目が起こす衝撃音からの発想でしょう。夏場の猛暑で鉄道レールがグニャグニャに曲がっている画像が出回ることがありますが想定以上の気温でレールの継ぎ目の隙間が無くなり行き場を失った力が曲げに向かったものです。レール継ぎ目の隙間を広げれば猛暑でもトラブルは発生しないのでしょうかショックが大きいと乗り心地も悪く、車体に受けるストレスも大きくなるので難しいものなのでしょう。

高架道路や橋梁でも構造体の膨張に対応した継ぎ目が設けられていますが走行中にショックが出ないよういろいろな工夫が施されています。金属は温度により膨張収縮する類似例をあげてみました。

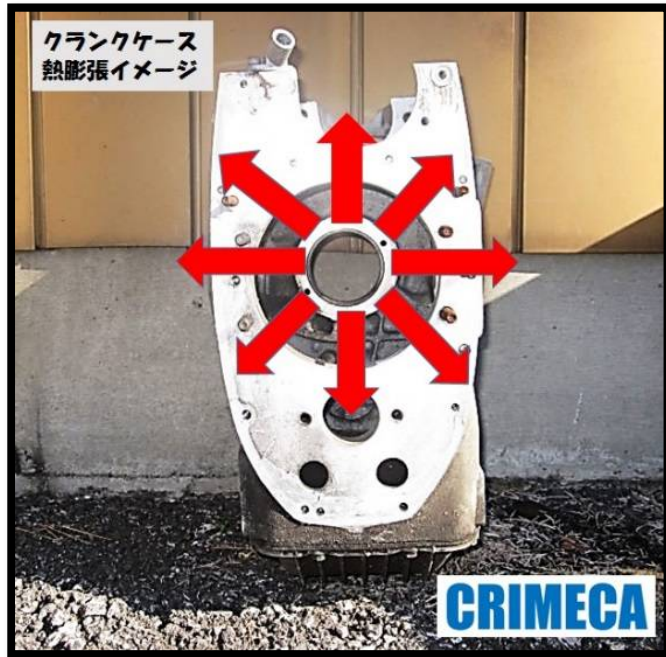
R100系のクランクケース

旧型BMWのクランクケースはアルミの鋳物で出来ています。エンジン始動で温度が上昇すると膨張します。シリンダーやシリンダーヘッドもアルミなので膨張するでしょうがクランクケースの膨張が顕著だと考えられます。OHVはクランクケース内にあるカムシャフトからプッシュロッドがシリンダーヘッドへ伸びロッカーアームを作動させバルブ開閉させます。SOHCやDOHCならクランクケースが膨張してもカムシャフトとバルブの位置関係が変わらないのでクリアランスの変動も無視できそうですがOHVの場合はカムシャフトとロッカーアームの距離が変化するので無視できません。いちどエンジンが始動できればエンジン温度が上がリクランクケースが膨張してクリアランスが発生するので何事も無かったように再始動可能ですが冷え切った早朝はクランクケースも最小となっているのでバルブクリアランスは無くなって圧縮が生まれません。

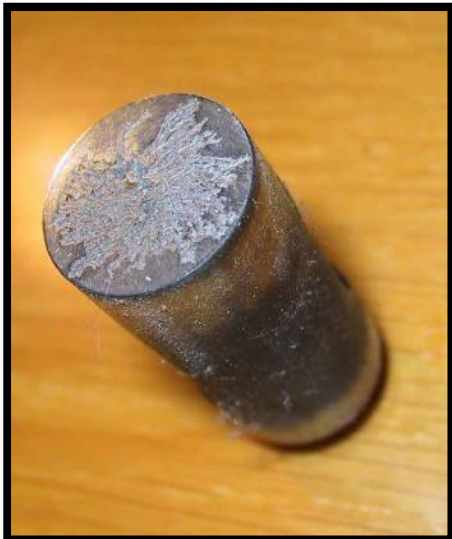
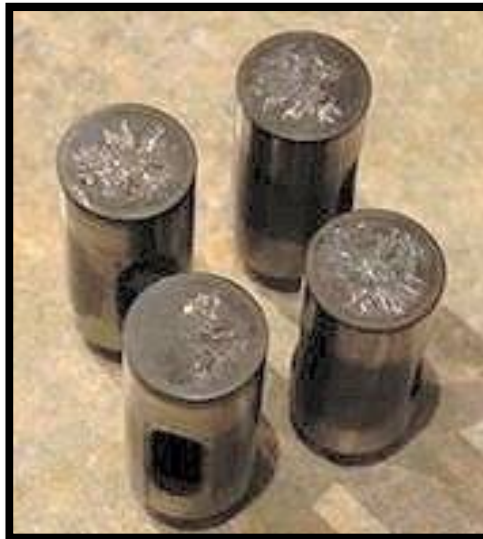
破片が噛み込むと致命的なエンジンブローの原因になることも、、、

バルブクリアランスが無いとタペットとカムシャフトにも隙間が生まれません。したがってオイルが進入できないので油膜が形成されずカジリが発生します。プッシュロッド両端末、ロッカーアーム／シャフト／ステムエンドも同様です。またバルブフェースとシートリングの接触が弱くなるので放熱も悪くなりバルブ加熱、カーボンかじりで圧縮不足でパワー低下／オーバーヒート、バルブガイドの偏磨耗、ブローバイガス増加によるオイル酸化加速、未燃焼ガスが生成するカーボンの堆積、走行距離が同じでもエンジンの年齢は段違いです。美魔女エンジンは日頃のメンテナンスで作られます。
