オイル・バリア BMW流安全思想

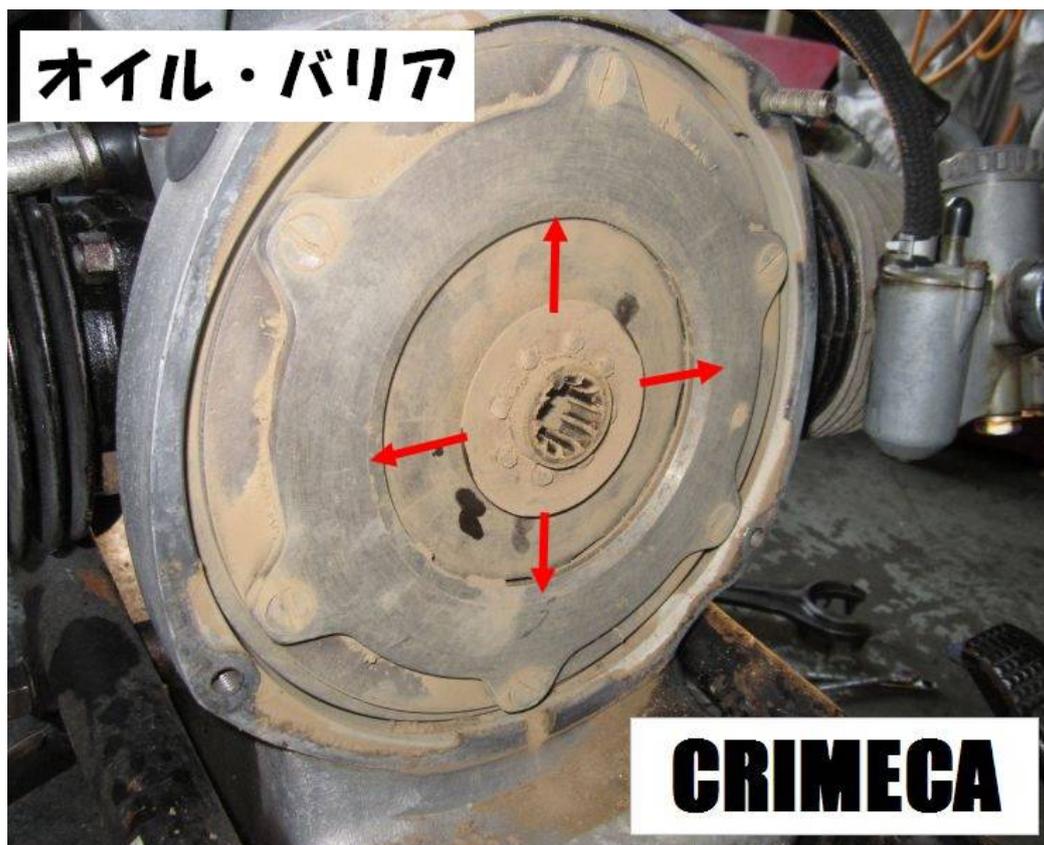
クラッチがクラッシュして粉だらけですがリークしても中には入らない 下部はオイル溜まり

R50-69Sのクラッチプレートには一見何の目的か判らないカエリの付いたプレートがボス部分に設定されています。エンジン側のクランクシャフト後端のシールから漏れ出てもクラッチには浸入しませんがギアボックス側の入力軸から漏れ出るとオイルはクラッチに浸入してしまいます。そこで走行中でも保管中でも漏れたオイルが接触摩擦面に入らないようカエシが付いています。

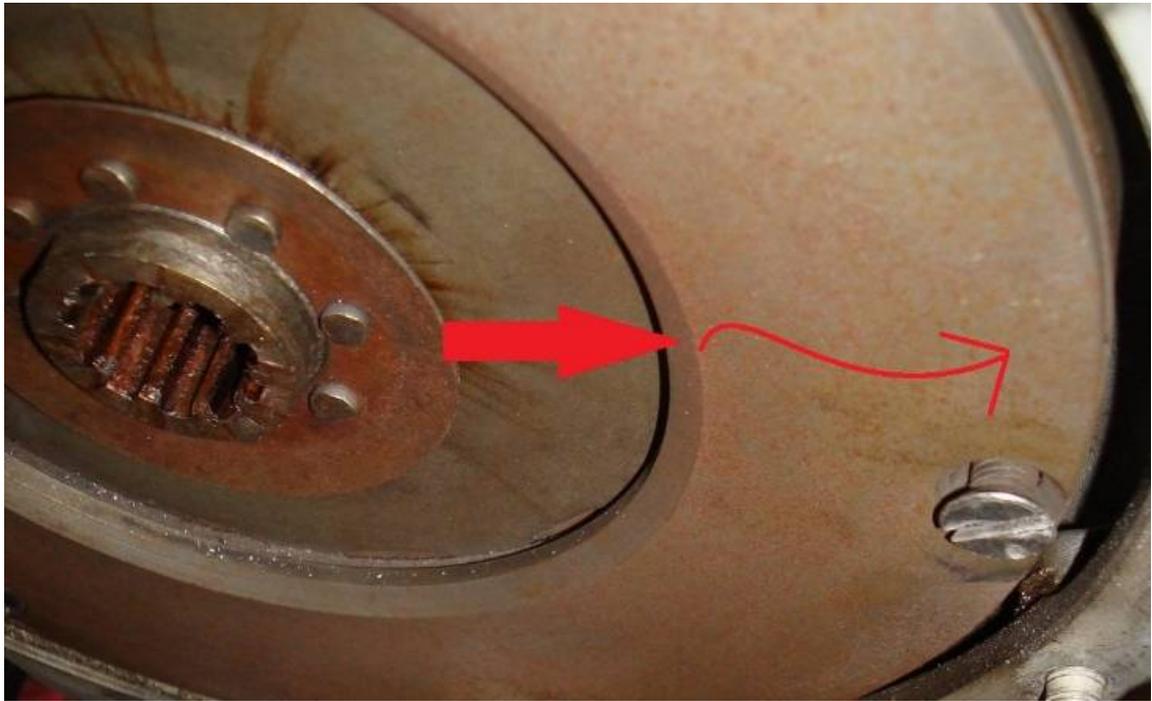
漏れ出たオイルはバリアプレートのカエリから飛ばされ土手に当たり表面に逃げます
