キックすかさか R75/5 4速ミッション

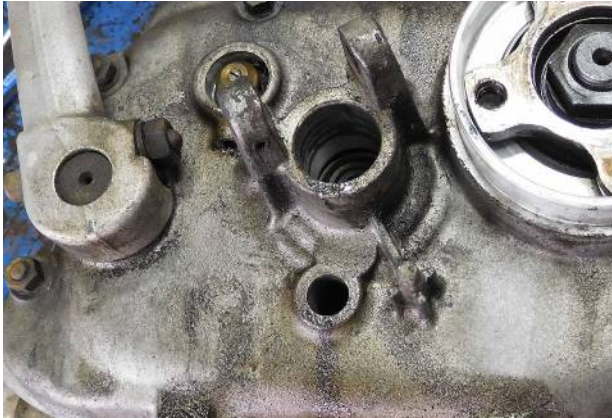
キック始動をしていたら急にスカスカになりオイルが漏れてきた。そんな意味不明の電話があった。BMWはプライマリーキックではないのでクラッチレバーを握るとキックペダルはスカスカになり始動できなくなります。ニュートラル以外キック始動できません。ギアが入っていると前進します。ギアボックス後端のクラッチリリース部を覗くとマンホールかブラックホールみたいにただただ黒くなっています。同じモデルと比較するとピンが無くなっていることが判りました。今回、運が良いことに脱落した部品は他の部品に噛み込まず無傷のまま底に横たわっていました。

黒いだけで何が何だか???

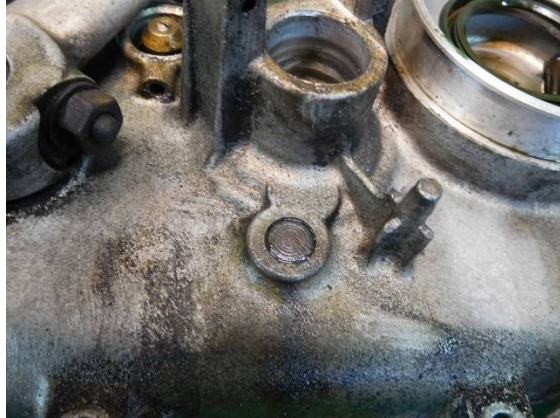
本来はピンが圧入されている

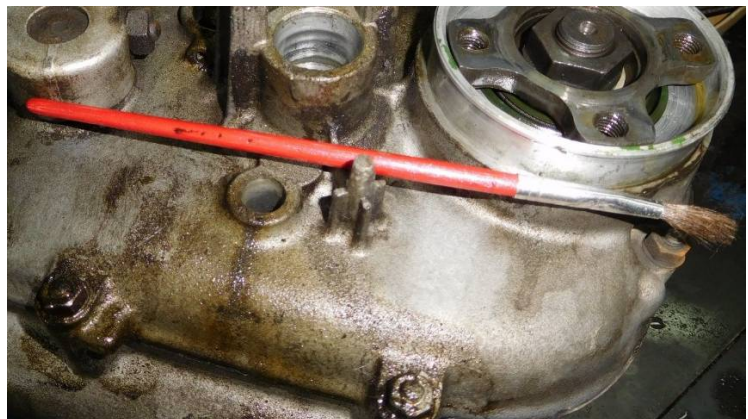
手元にあった筆を差し込んでみる

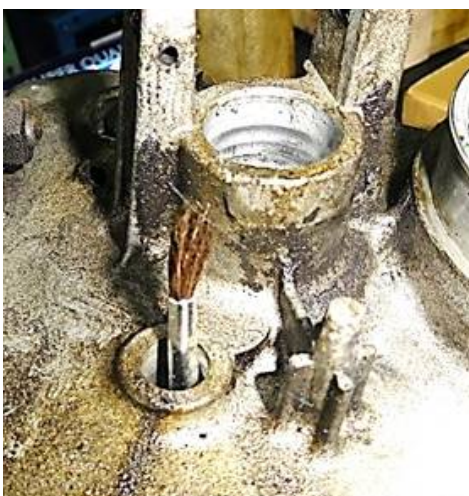
なんていうことでしょう!!!

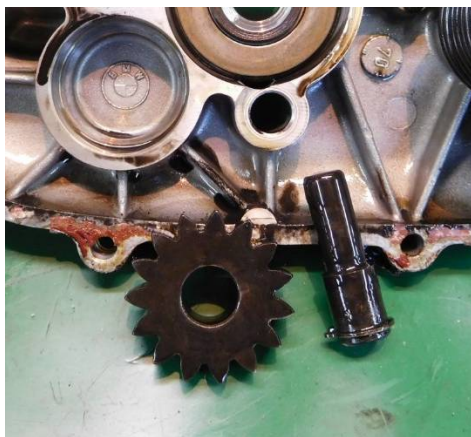
取り出したギアと段付き圧入ピン

R50-69S用を踏襲した/5の4速ギアボックスですがアイドルギアはそのまま流用しましたが従来のD15ストレート・ピンだと位置決め出来ないためか、D15/12の段付きに変更されています。これなら打ち込み量を間違えないので苦労することはありません。しかし結果として小径化したことで表面積が減少して嵌め合いが甘くなり動いてしまったのではないのでしょうか。

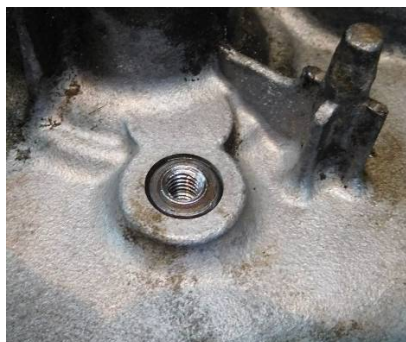
オイルの流れた痕跡が認められます
