釜茹での刑 ヘッドカバーの改良例

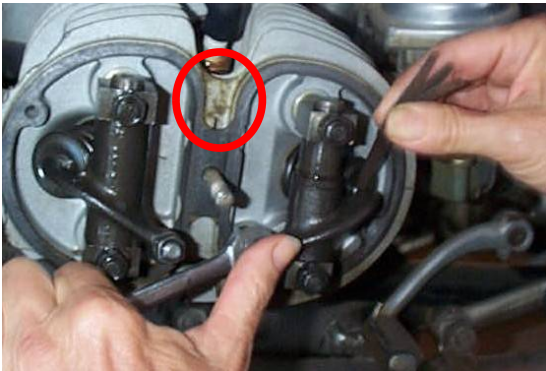
谷間に汚れが溜まる /5シリーズ

天下の大どろぼう石川五右衛門は安土桃山の人で京都・三条河原で釜茹での刑になったそうです。バルブクリアランス調整などで洗車後にヘッドカバーを外すと水などが出てくることがあります。水圧が強くエンジン内部に水が入ったと思わせってしまうことがあります。また砂や小さな昆虫が出てくることもあります。原因はヘッドカバーが谷間になっていて逃げ場がないことのようにです。

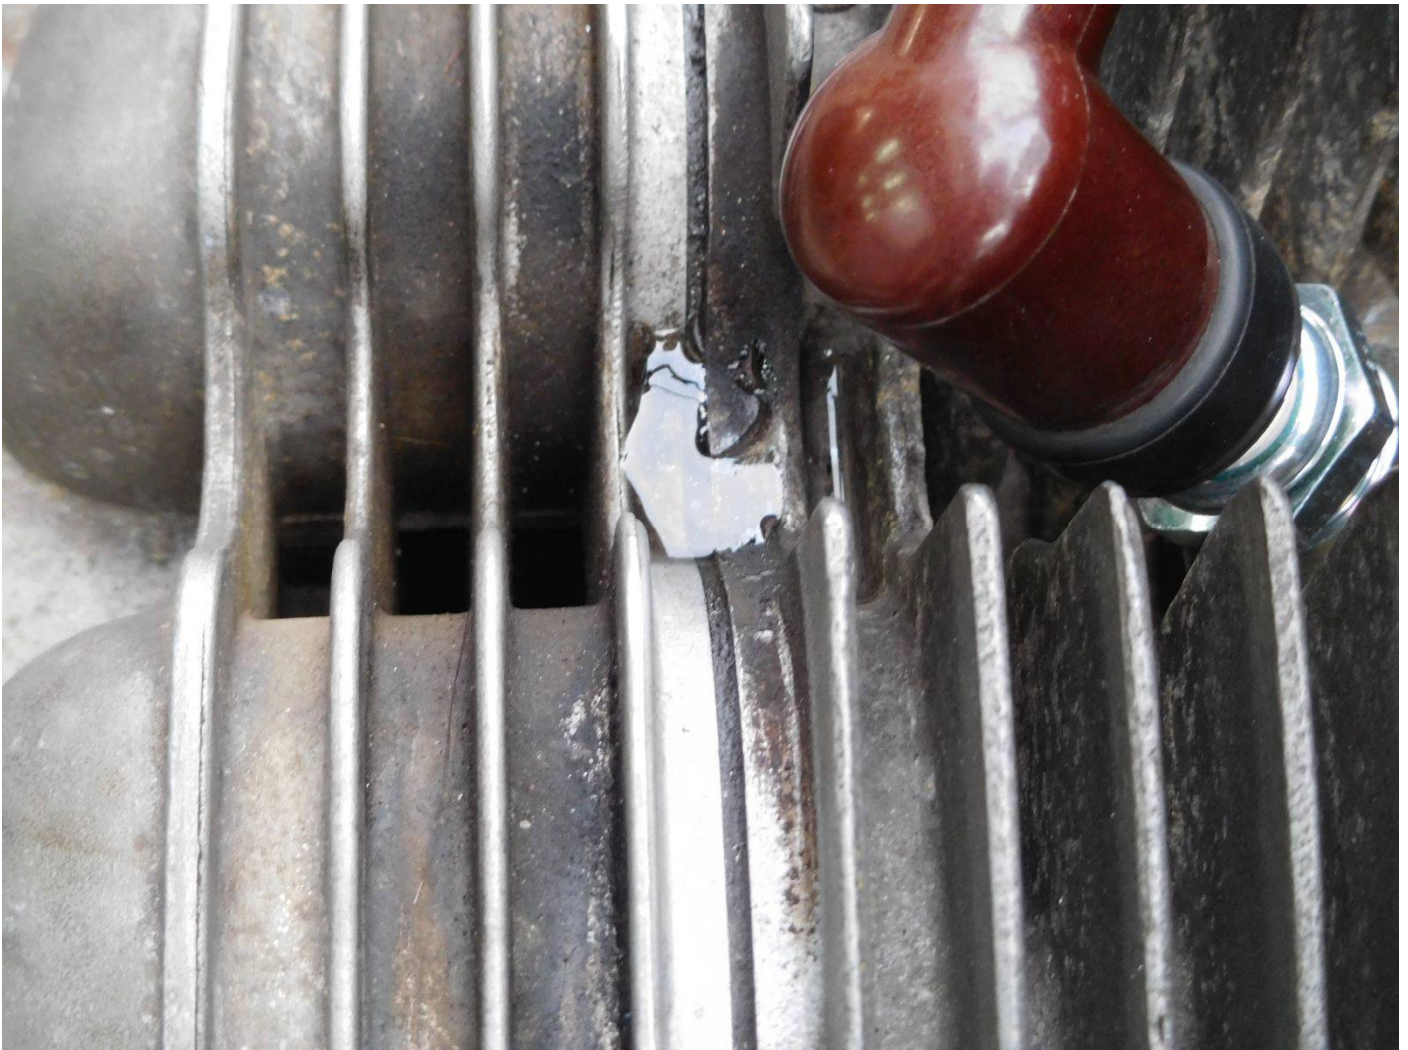
エンジン始動でポコポコ沸騰してドライになります 雨中走行が多いと泥、砂交じりの水が入るので小石が残ることも

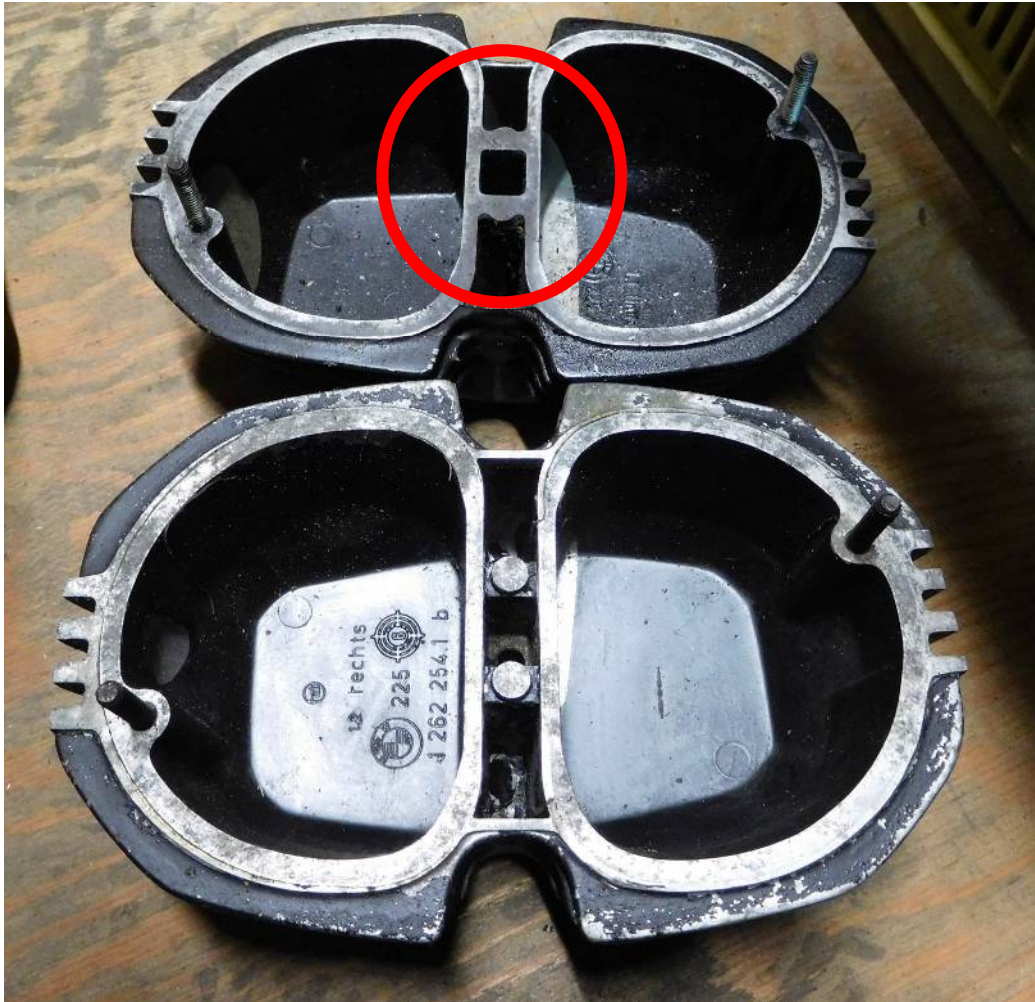
上:旧型はガスケットで塞がれるので秘密のポケットになっている 下:改良品で隙間ができていますので水や小さな異物は落下する
旧型でもリューターや金ノコなどでちまちま溝を掘れば水溜まり問題は解消します。

BMWもまずいと思ったのでしょう部品番号も変えず人知れず対策品に変更されています。

時期はおおむね1985年のモノサスから辺りからだと思像します。

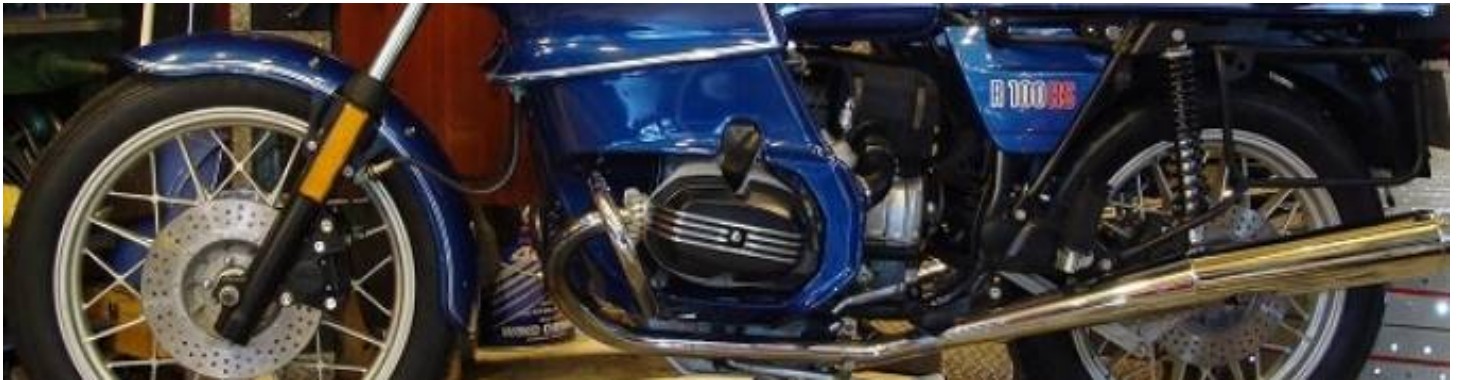
角型は左右の別があるので間違えると少し「変顔」になります
