シリンダーヘッドのドタバタ劇 1960年代

最近、高品質なシリンダーヘッドも再生産されるようになり新品購入、交換が整備の選択肢になったのでシリンダーヘッドの不都合な真実を紹介します。欧米では1963年ごろから特にR50、R60で不調がすこし顕在化してきたようです。

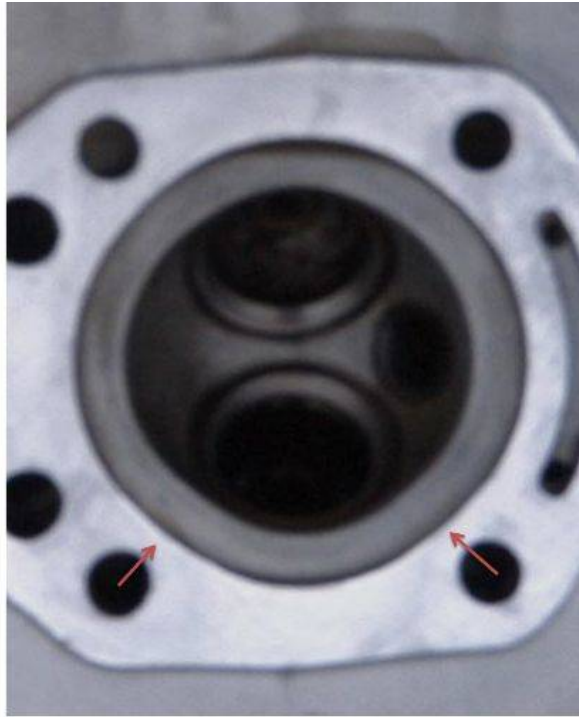
バルブクリアランス過大による打音大、吹き抜け、スパークプラグのぐらつきなどなど、、、アメリカではその特徴からバターヘッドと呼ばれているようです。温度が上がるほどヘッドが柔らかくなり、ロッカーブロックを保持しているスチール製スリーブが沈み込んでトルク不足によってトラブルが起こります。圧縮不足、2次エア混入で燃焼温度は通常よりあがり、バルブガイドの浮遊、シートリングの脱落、点火プラグ用鑄込みスレッドブッシュの離脱、排気管固定の排気ポート部ネジ山崩壊、バルブカバーを固定するM8の中央スタッドが抜けてしまうなどこれでもかと負のスパイラルがやってきます。

右:排気側が特に歪んでいる

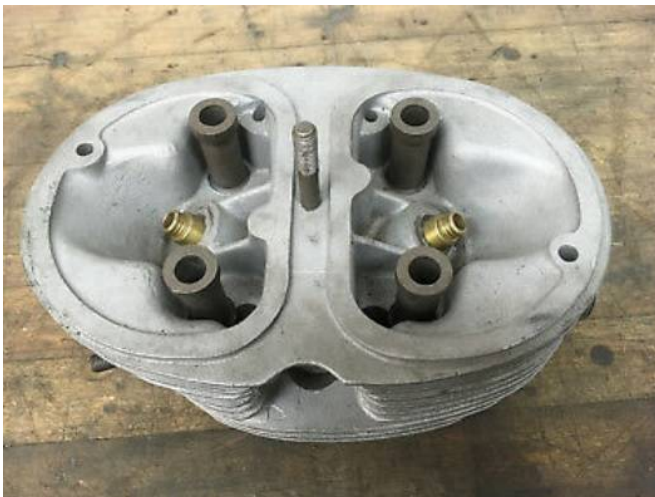
4本のスリーブはロッカーブロックをサポートする

BMWも対策として1967年にシリンダーヘッドの材質変更とスリーブの大径化、そして大径スリーブを未対策ヘッドに組み込む補修方法をリリースしました。スリーブ外径をD18からD22としたことでサポート力を上げて沈まないよう再設計しました。それでも1968年にロングリーチプラグ仕様へ再変更したのがファイナルアンサーということでしょう。

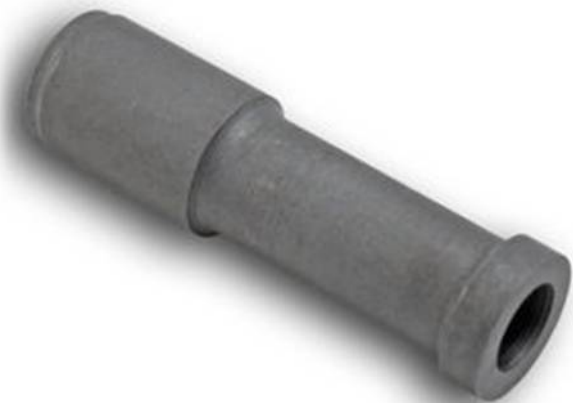
ヘッド材料がソフトなのでこのスリーブが沈む

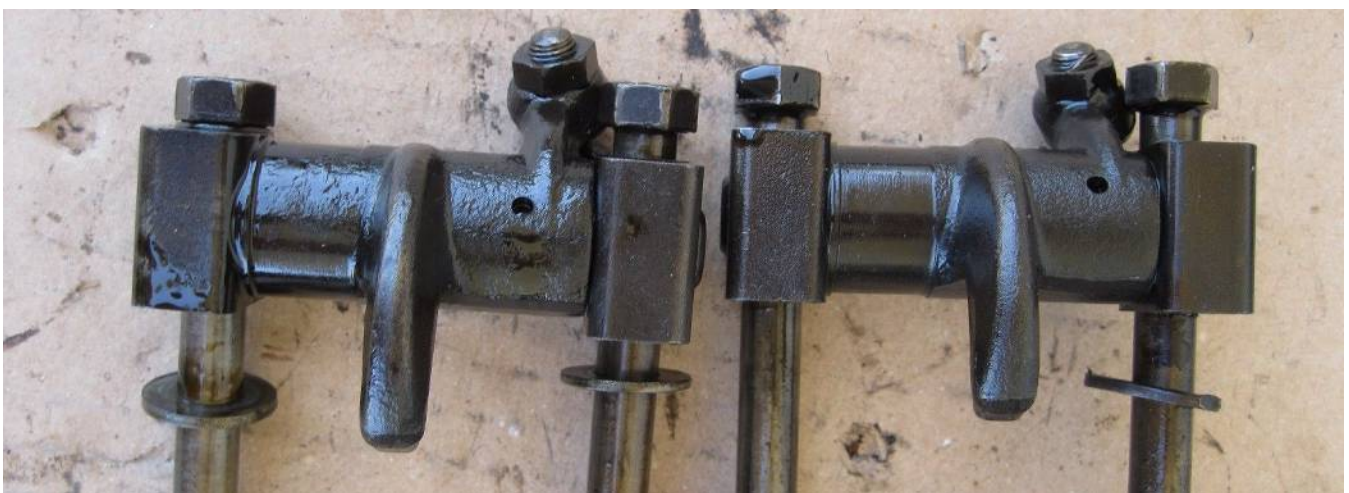
沈んだスリーブの帳尻を合わせるため部品設定のないワッシャーを挿入しないとクリアランスが調整できない

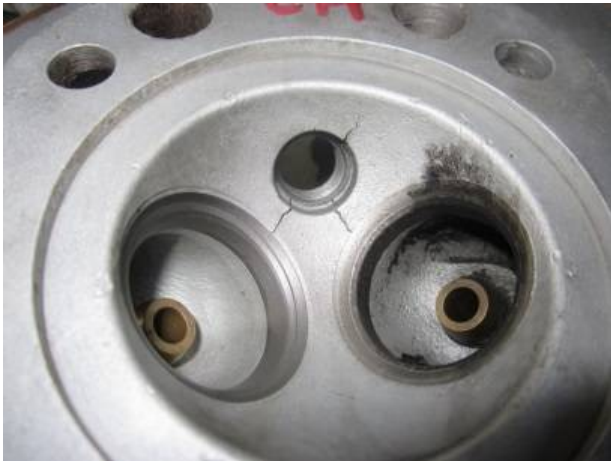
プラグホールのクラック

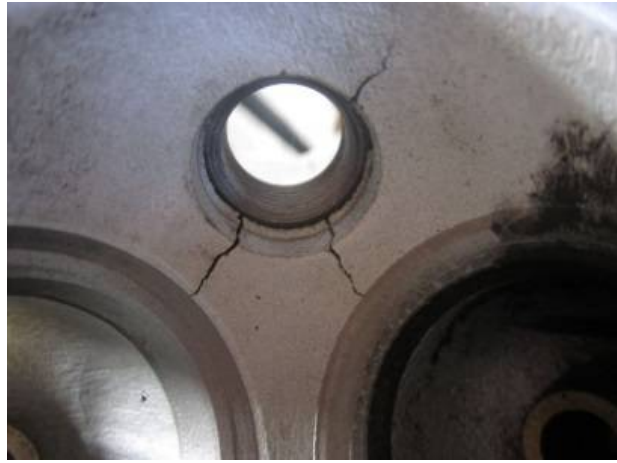
典型的な3本クラック

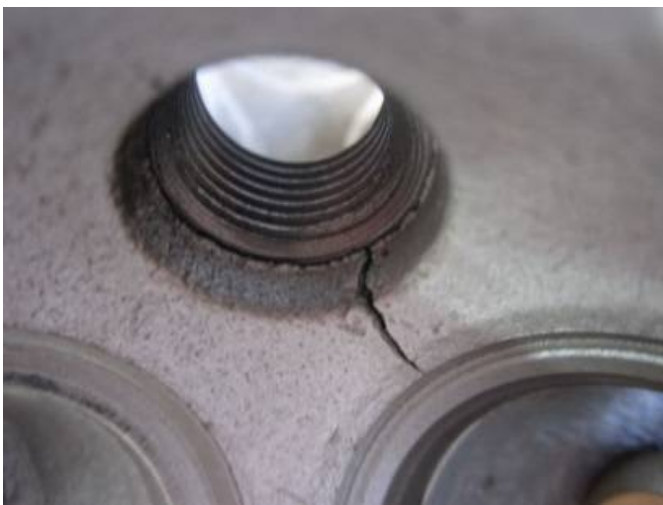
プラグ・インサートの浮き

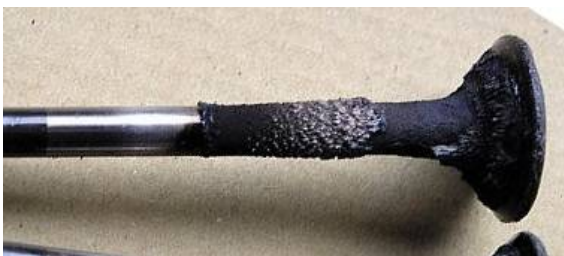
ローテーションバルブのこと、この時代、排気バルブシステムにカーボンが堆積し、成長するとバルブガイドに食い付き圧縮不能になるケースが多くあったようです。シリンダーヘッドの過熱のほか燃料に多くの鉛などが添加されていたために起こった症例と言われています。

排気バルブは燃焼ガスに晒されるので堆積しやすい

BMWは排気バルブが齧らないよう1963年にバルブガイドに逃げを設定、しかし完全解消とはならなかったようで1966年にバルブ作動時に回転するローテーションバルブを採用しました。カーボンの堆積を防ぐ効果のほかバルブシートあたりの均一化、ステムエンドやバルブガイドの偏磨耗の防止にもなり長寿命化に寄与しています。

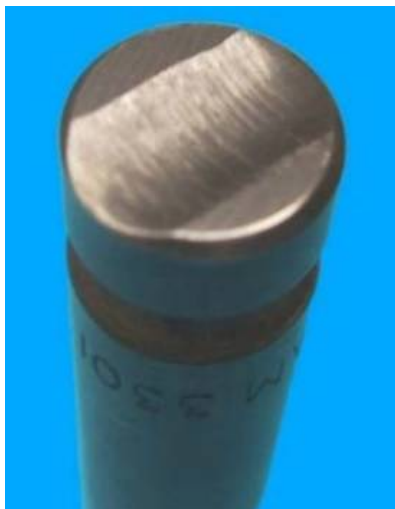
回転しないと同じところが磨耗する

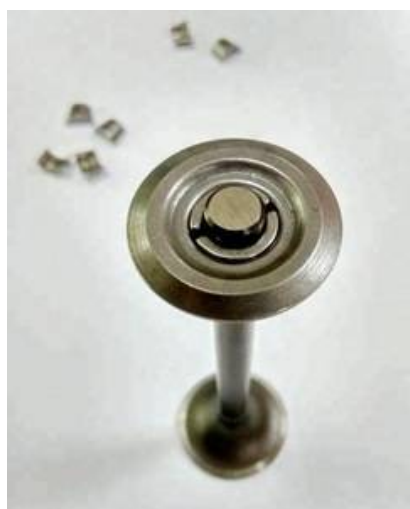
初期型バルブ／コッター(KK:ショートコッター／LK:ロングコッター)は構造上、ステムとリテーナーが噛み込み一体化するため回転モーメントはバルブスプリングとリテーナーの抵抗で打ち消されるため回転できません。

非回転用コッターは隙間ができる

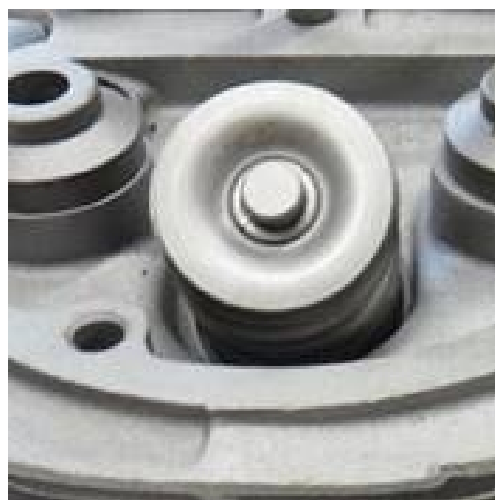
後期型バルブ／溝付きコッター(2R:2本溝／3R:3本溝)の組み合わせは溝部分の線接触で位置決めされているだけでフローティング固定である。したがってロッカーとステムで発生した回転力はリテーナー／バルブスプリングの抵抗に邪魔されず回転し易くなっている。

回転式のコッター(2R/3R)には隙間がない

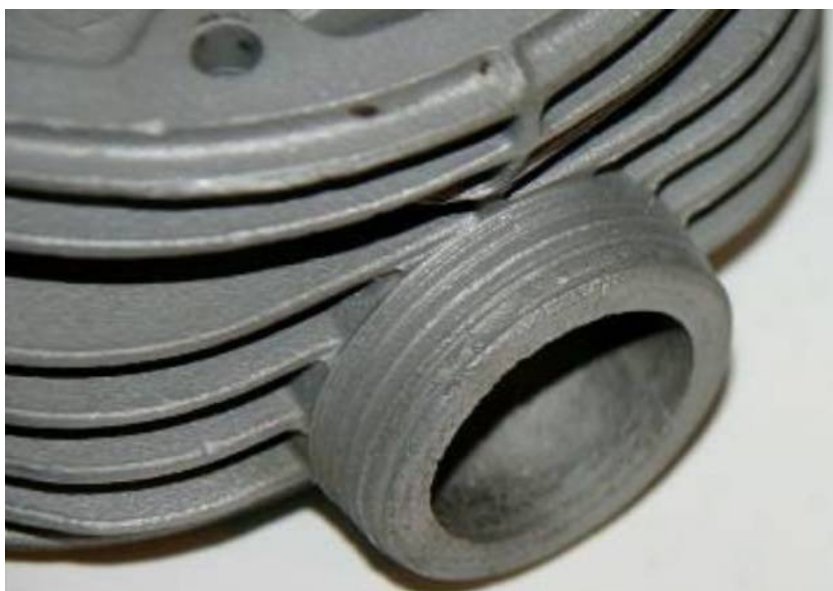
材質が柔らかいので排気管脱着の際に崩れる(コレはまだセーフ)

排気ポートのネジ山再生のみを考えるとアルゴン溶接による熱歪みでバルブガイド、シートリング、ヘッド面研など手を掛ける必要が出てきます。そうするとプラグネジ山も手を入れることとなりコストも大きくなってしまいます。新しく出た部品の評価が固まるのはまだ数年先になるでしょうが満身創痕のシリンダーヘッドに手を入れ使いまわすより新品交換のほうが費用的にも性能的にも理に適っていると考えます。アメリカのベテランBMWメカニックは1963-67年のヘッドは修理できないと言っています。
