フロートチャンバー・ガスケット交換ガイド R75/5-R100R

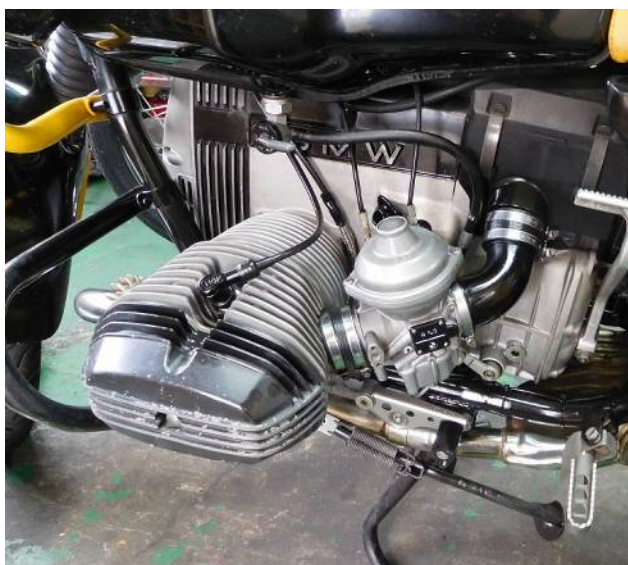
キャブレターは低い位置にあるので作業姿勢はキツイです

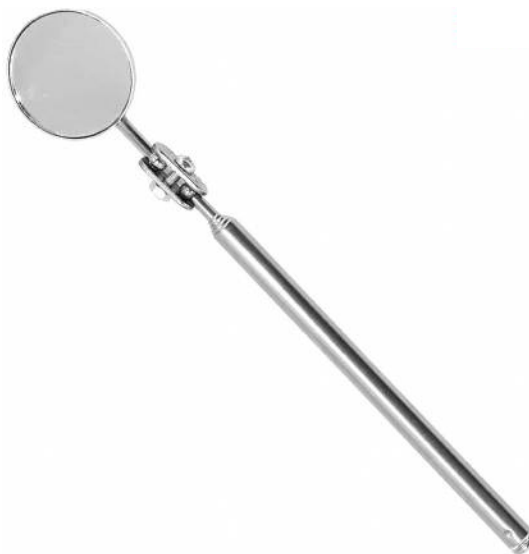
キャブ下にスペースがあるので小型でなくても使用できます

コルクガスケットはキャブレター本体に嵌りますので車体に装着されている状態では作業が困難です。キャブを外して上下さかさまにすれば作業は簡単ですが同調が狂うなど再調整の必要が出てきます。装着状態で交換するヒントを紹介しします。装着状態を確認するため小型の点検ミラーがあると便利です。手鏡やリアビューミラーでももちろんOKです。

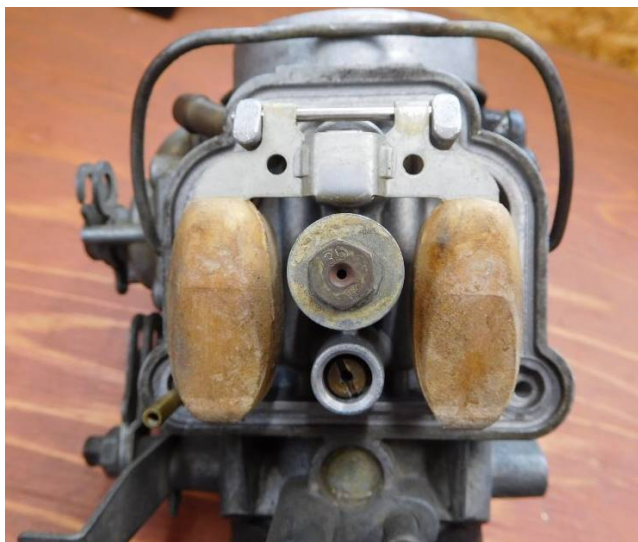
キャブを下から見た様子 このフロートの色は交換時期です

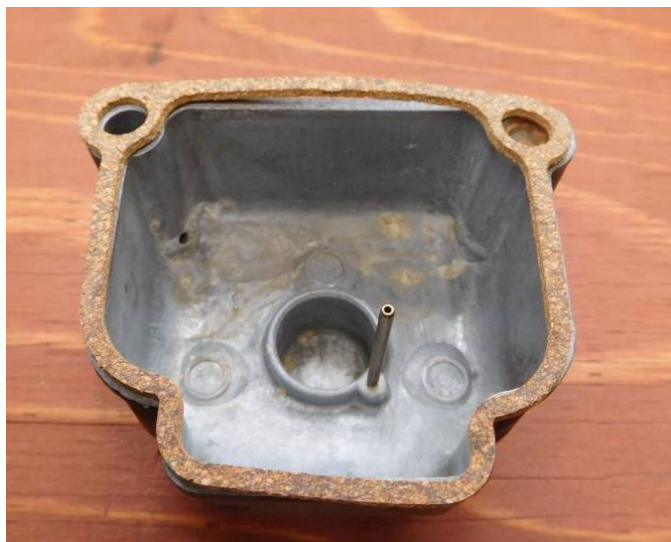
フロートの上にガスケットを載せてキャブ本体に合わせる

引火の危険性があるのでエンジン冷間時に作業します。作業中に少量のガソリンが漏れ出るので火気厳禁、燃料コックをOFFにしてフロートカップを固定しているワイヤー・クリップを外し、カップを真下に外します。この際に燃料ホース内に残ったガソリンが出てくるのでウエスで受けるか、適当な容器で回収します。カップの上にガスケットが付いてくることもあります通常キャブ本体に残るので指先、ドライバーの先のようなもので引掛取り除きます。破片がキャブ本体の溝に残っていないかミラーで確認し、残りがあればドライバー先などで取り除きます。カップの合わせ面にコルク片やバリなどがあればキレイに取り除きます。新しいガスケットをフロートカップの上に載せ、ズレないように注意しながら本体に押し当てます。ガスケットは溝に正しく嵌っていれば落ちてこないでミラーで全周に正しく装着されたことを確認します。クリップでロックする際に固い場合ははみ出ている恐れがあるので再度ミラーで確認します。ガスケットがはみ出た状態で無理やりクリップでロックするとガスケットは破断するので注意します。

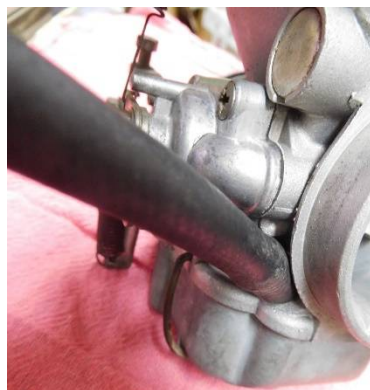
ホースクリップ装着は無理

- ①燃料ホースの劣化 燃料インレットはキャブ本体のエンジン側にあるため装着状態では目視できません。またスペースの関係でホースクリップが装着できないので燃料ホース自体の柔軟性で密着を維持しています。
- ②オーバーフローパイプの亀裂 真鍮パイプに亀裂が入っていることがあるので詳細にチェックする。

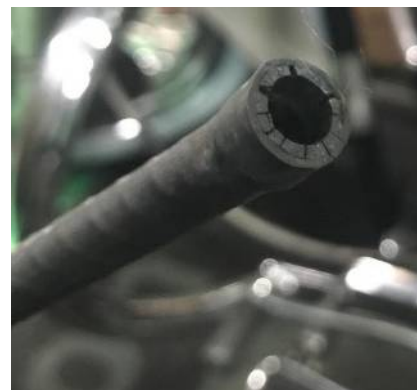
燃料ホースは切断面から硬化劣化します

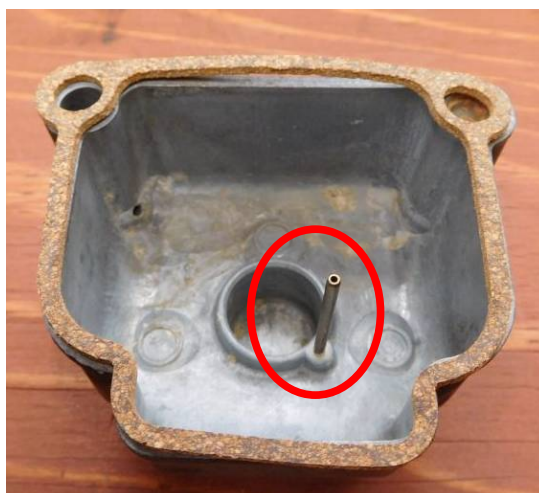
パイプに縦すじがあるとリークのリスクあり
