オイリーブレーキの悪夢 ファイナル・ドライブ1981年モデル

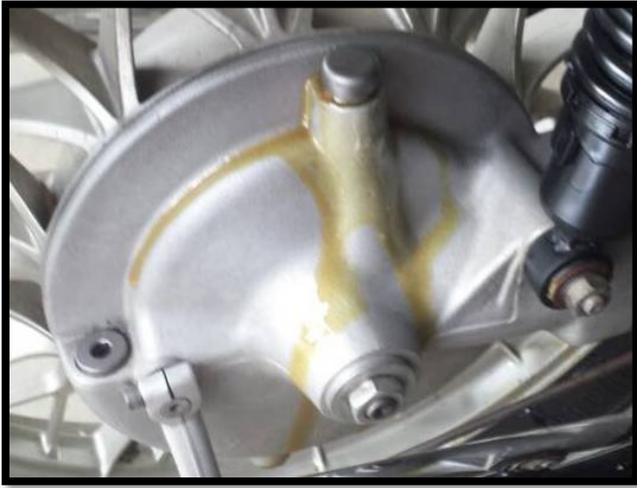
攪拌されたオイルからエアが抜けないので溢れ出す

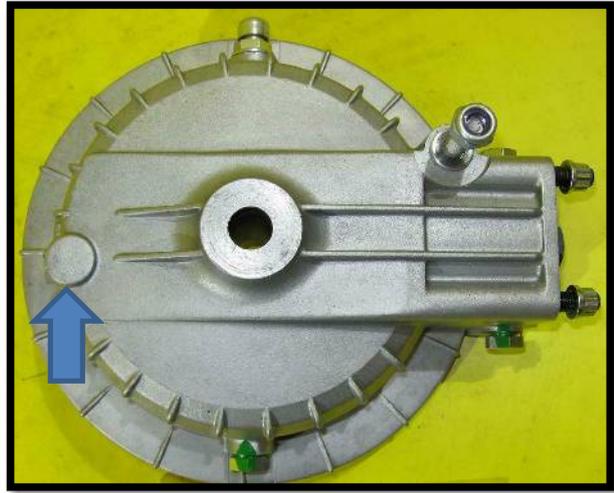
ディスク用は穴加工が無いので漏れようがない

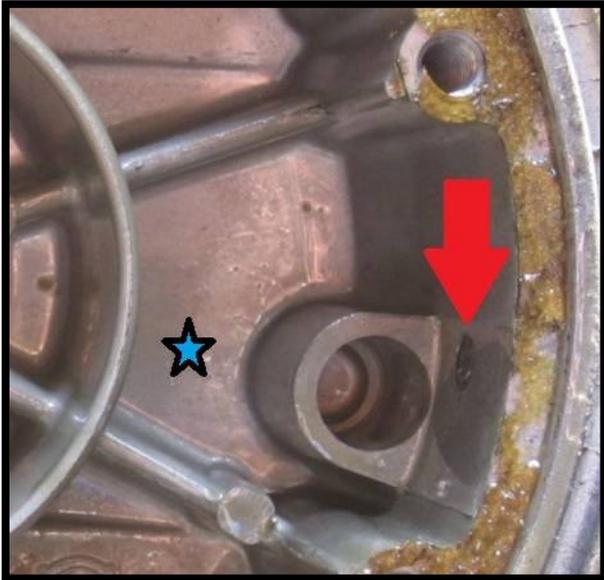
矢印はチェックホール、☆の位置なら苦労知らずなのだが

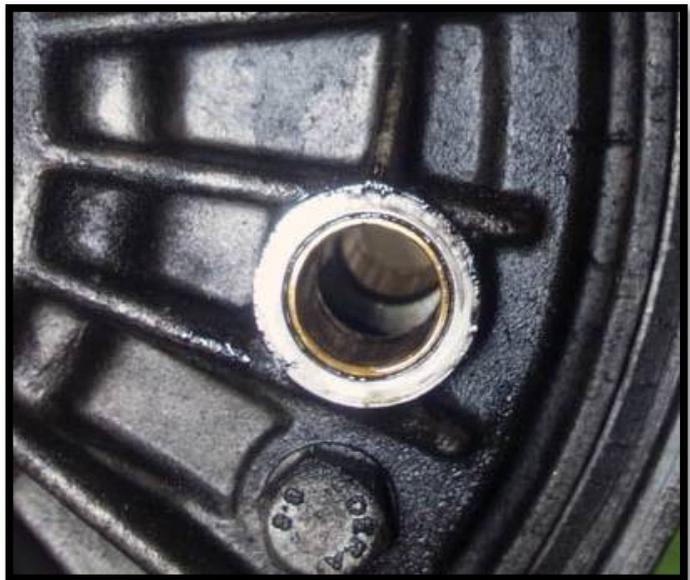
手前のFDカバーにも奥のFDケース本体にも真鍮ブッシュが見える

FDカバーにブッシュのあるタイプなら抜き取り貫通パイプに交換するだけです。ブッシュのない初期型
カバーは穴を14から16ミリに拡大させる必要があります。オイルレベルは貫通パイプと重なるのでロック
タイトでシールするようにします。

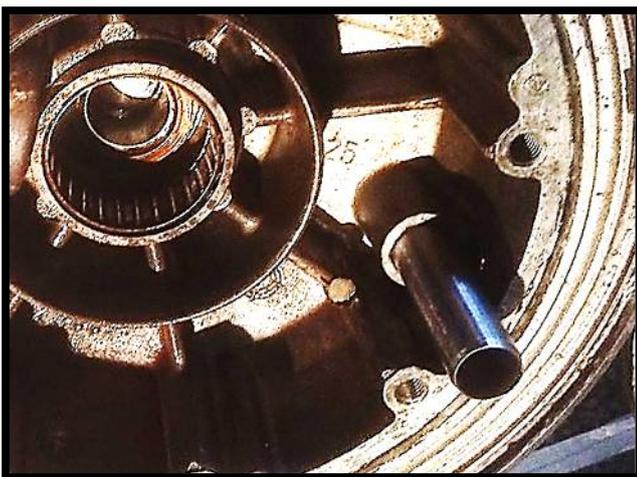
貫通パイプを圧入しオイルを遮断してドライなブレーキを獲得

の穴内径も摩耗してオイルが漏れだし、ライニングがオイリー状態になる結果となりました。
メーカーもホール内径が摩耗してもブッシュ交換で修理できるように、ブレーキカムシャフトを新設計して
オーリングを2本から4本、6本(?)に増やし万全の対策をしました。それでも1985年のモノサスモデル
にも継承した構造はオイルを完全に隔離させる全トンネル方式(他モデルでは通常設計)を考え出しました。
それまでのモデルにも装着できるよう(レトロ・フィット)部品設定されました。

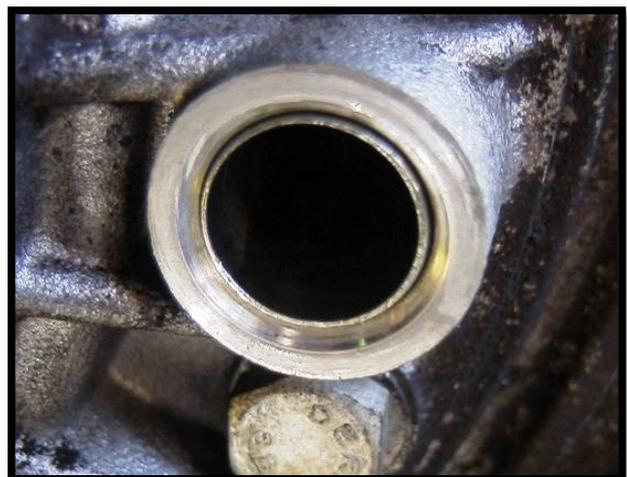
モノサスの端面処理 ロックタイトでシールしやすくなっている

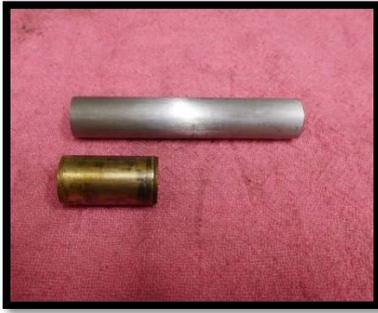
抜き取ったブッシュと貫通パイプ

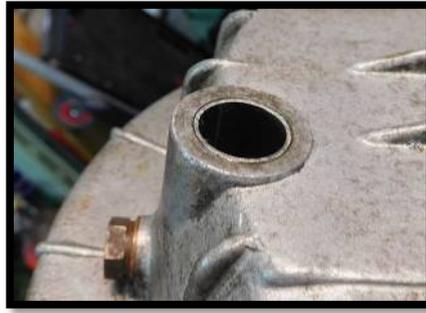
左のM6ボルトはオイルチェックホール

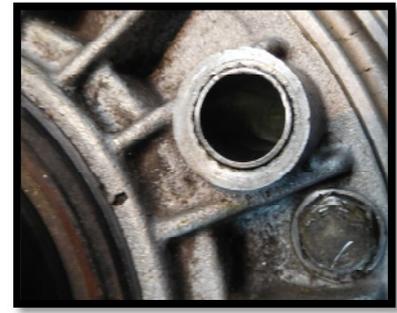
ブッシュなしの初期型なのでD16に穴拡大

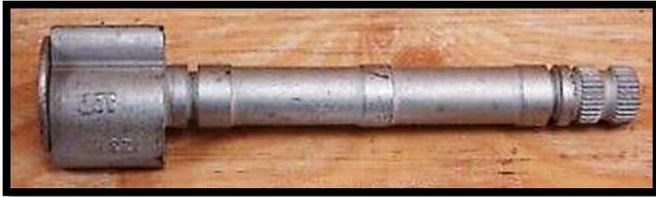
対策前のオーリング溝2本タイプ(10x2を使用)

年式により10x2、12x1のオーリングが混在している可能性があります。パーツリストでは使用する
オーリングの本数がモデルや版によってまちまちなので苦労したであろうことが判ります。

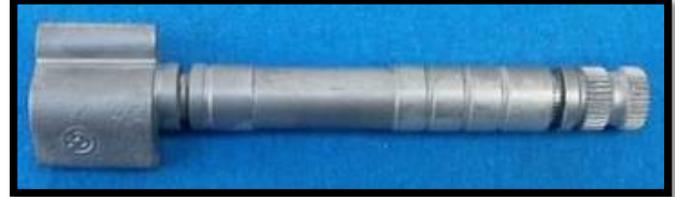
対策のオーリング溝を4本追加したタイプ(12x1を使うようだ)

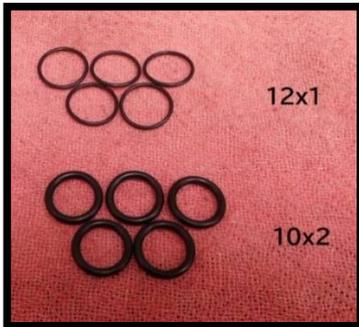
10x2は0711から始まる規格部品

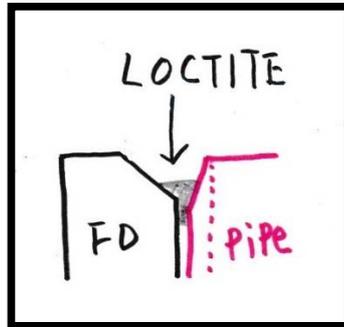
大きな面取りでシール層を形成

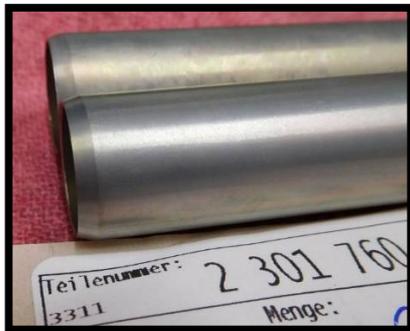
貫通パイプ両端の大きな面取りには意味がある
