## キャブレター スロットルバルブ戻り不良

BMW R50 – R69S BING VERGASER

CRIMECA

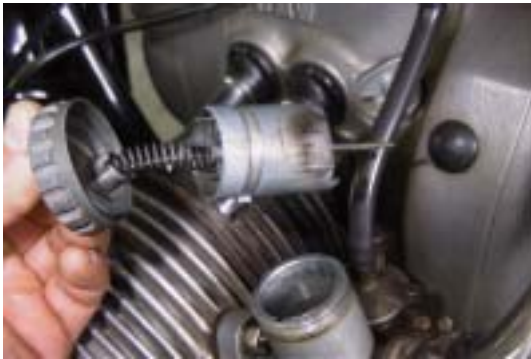
**01** キャブレターボディーが経年変化で熱変形し、スライドバルブと干渉するため擦過傷が発生する。微細なキズのため摺動抵抗が増加してリターンスプリングの反発力ではバルブを戻しきれない。空吹かしで戻るのはスプリングの反発を有効に使えるからである。スライドバルブ単体で購入可能ですがボディーが変形するので部品交換では改善しないことが多い。スロットルボディーサイドにフロート室が設置されているキャブレターレイアウトも不均衡変形の一因である。

スライドバルブ

バルブ表面のキズをバフなどで鏡面仕上げすれば一時的には改善するが表面の硬度同じなので早期に再発するようである。多くの国産キャブレターのバルブはハードクロームメッキ処理かモリブデンコートされている。これは表面の硬度と潤滑性を考慮してのことである。

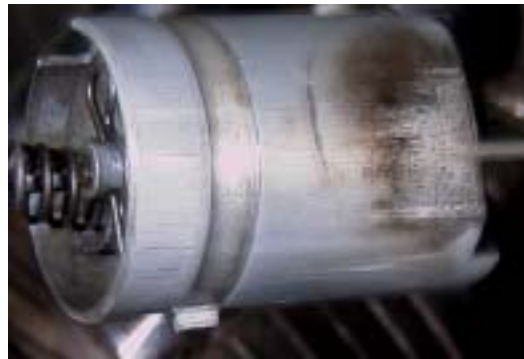
キズ拡大

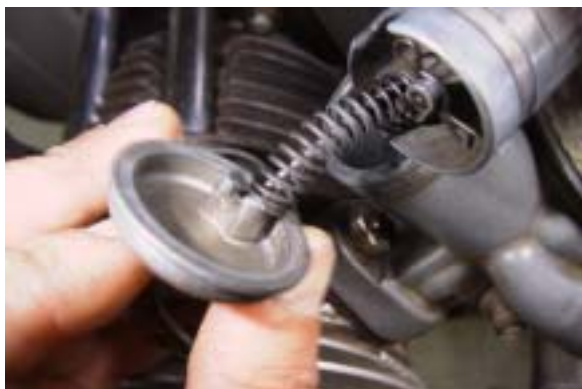
**02** リターンスプリングが正規位置に入っていない場合、スロットルケーブルとスプリングが干渉して抵抗増加でストッパー位置まで戻りきれない。

リターンスプリング

この場合はスプリングを正規位置にセットすれば改善する。

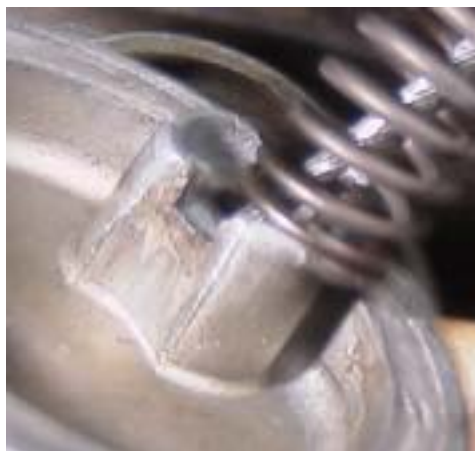
乗り上げ状態

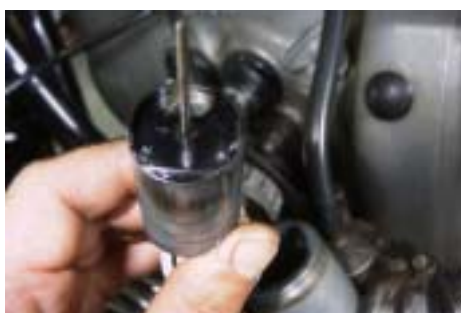
下記画像のケースではストッパー打痕が二ヶ所あるので過去に入れ替えた事実があるようだ。

スライドバルブとジェットニードル

**03** スライドバルブの入れ替え バルブは左右共通であるがアイドルストッパーの位置やフロートチャンバーの位置など勝手違いになっているため磨耗箇所は左右で異なっている。

したがって入れかえると接触個所が変わるため改善することがある。

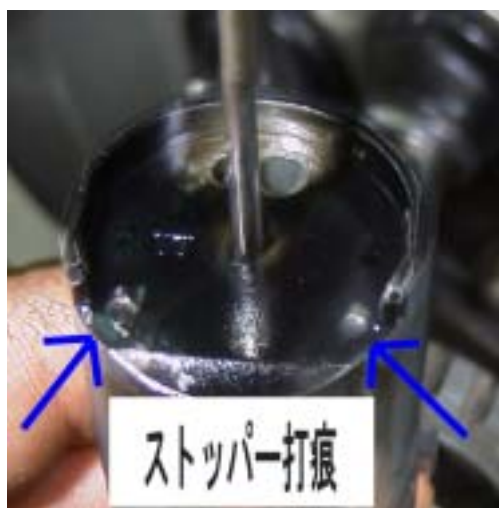
拡大画像

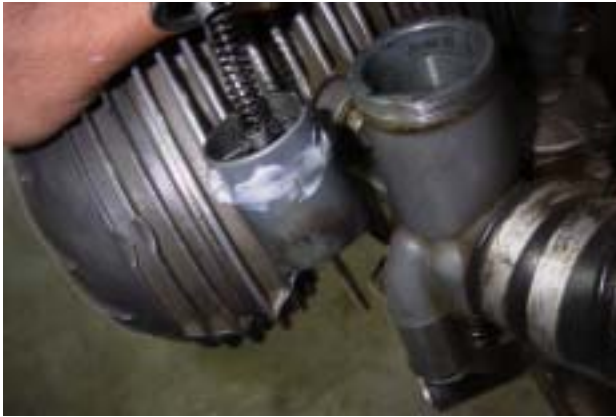
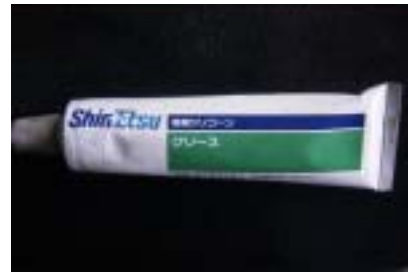
**04** スライドバルブを潤滑すれば摺動抵抗が減少するので戻り不良は改善される。  
しかし負圧が発生する場所なのでオイルなどの液状物は燃焼室に引き寄せられるために持続性は望めない。

幸いバルブ上部には窪みが設定されているので潤滑グリスを塗布すれば保持されるので潤滑性能は持続する。ちなみに当店ではシリコングリスを使っています。
