## B I N G C Vキャブレター チョークボディーの左右識別方法

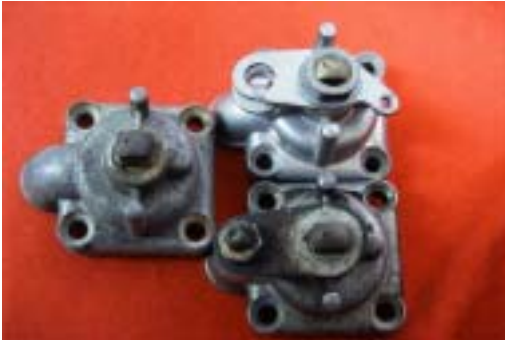
チョークボディー

右上：1981年以降

右下：1980年まで

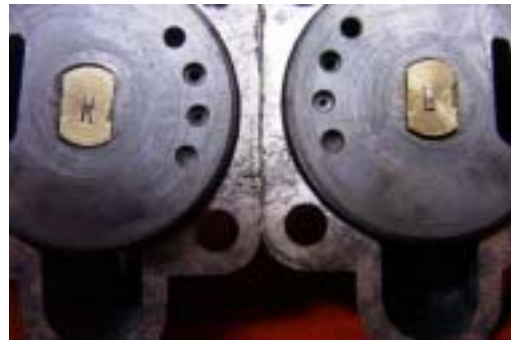
ポンチマーク側にレバー先端をセット
