ローラーコースター脱線事故

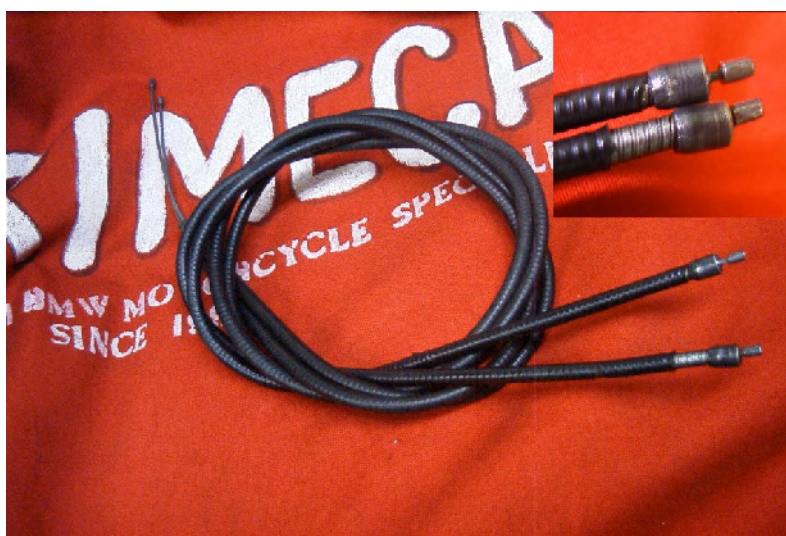
長い間、R69Sなどツインモデルに純正のスロットルケーブルを購入してもインナーケーブルが
アジャストナット一個分短いためそのまま装着すると吹け上がってしまいます。
仕方がないのでアウターを数ミリカットしてセットすることになってしまいます。
原因は当初採用されていたスライドピストン径 27の旧型キャブレターのデータが
残っているため初期型キャブ用のケーブルが最後まで出回っていたものようです。
