URALギアボックス オイル漏れが起こりうる部位

CRIMECA

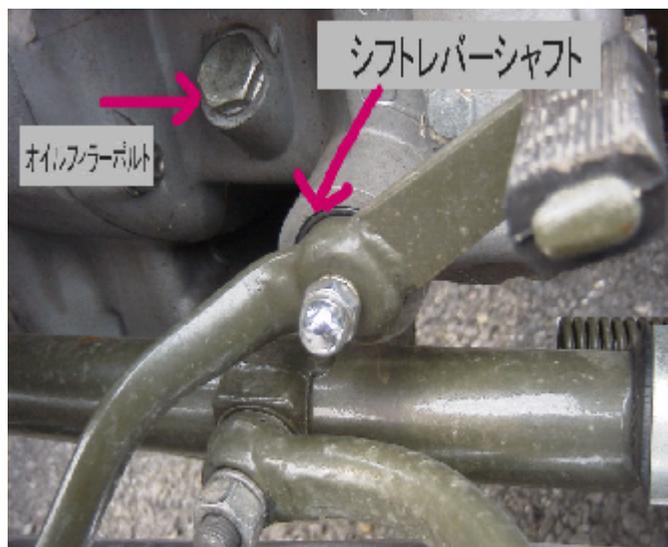
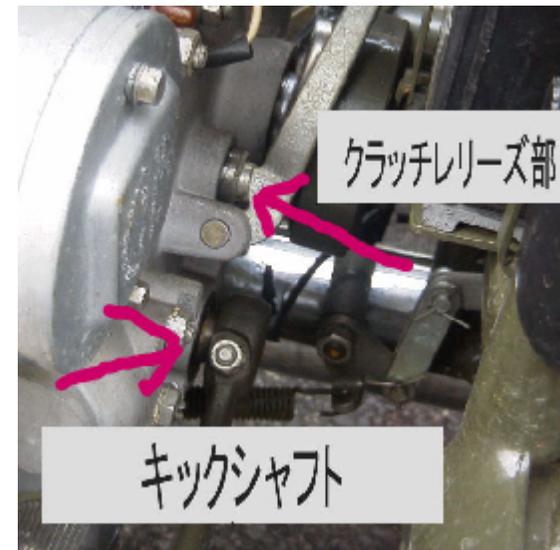
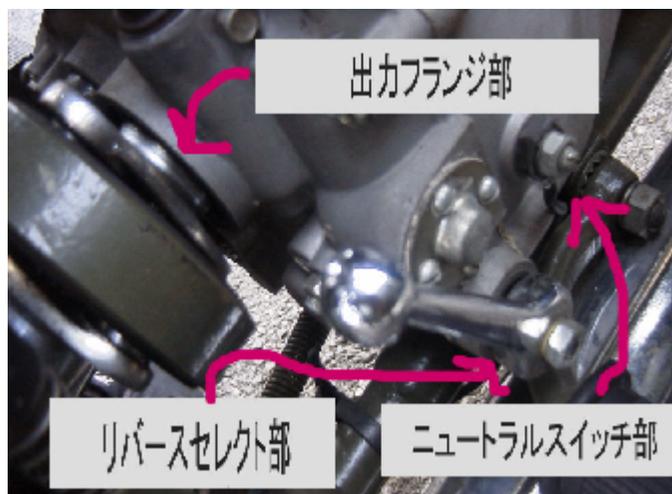
画像以外にはギアボックス最下部のオイルドレンボルト（排出部）

ギアボックスカバー接合面、ギアボックスカバー固定ボルト部、

外部からは見えないがエンジン側・入力軸オイルシール（エンジン接合部下部より漏れる）
