URAL D・シャフト

タイトル : URAL CARDANWELLE

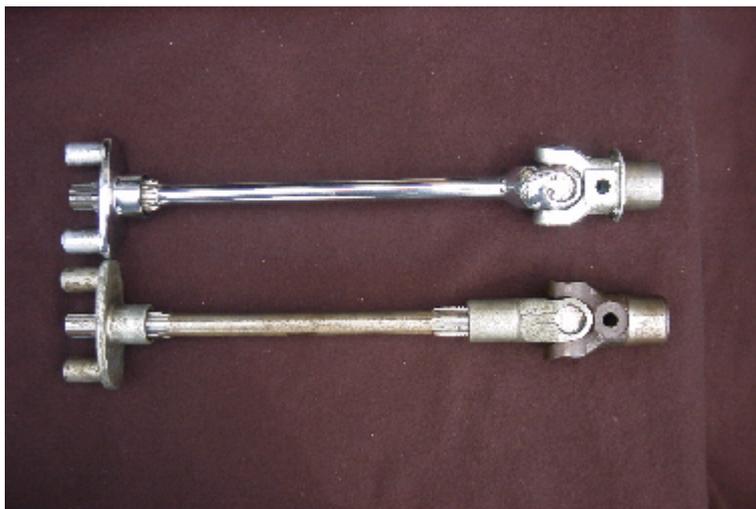
上：ロシア製純正品 下：ドイツ製シャフトにドニエブルの部品を組み合わせたもの

概ね2000年頃までのタイプはフランジ勘合部のスプラインが細かく走行5千から1万キロ程度の走行でスプラインが磨耗し空回りして走行不能になることがあります。 製造メーカーではスプラインの山を粗くしたタイプへ移行して磨耗対策としましたが結果は思惑と違い却って寿命を短くしてしまったようです。 当店では新車時にフランジ部分を溶接して対策し、未対策で納車された車両は入庫時点で同じ対応をしています。

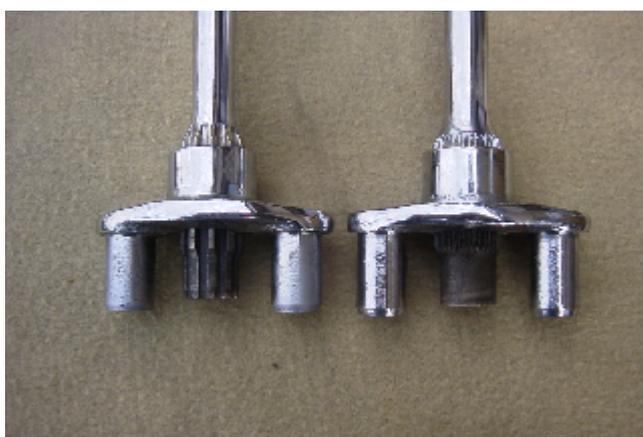
左 ウラル対策品 右 ウラル未対策品

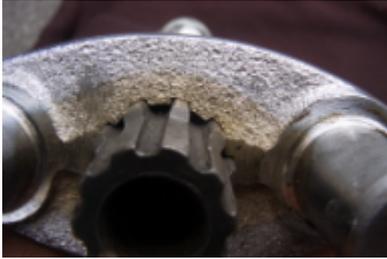
ウラル対策品

ロシア製はスプラインの山は深いが接触面は3割程度で改善されていない。

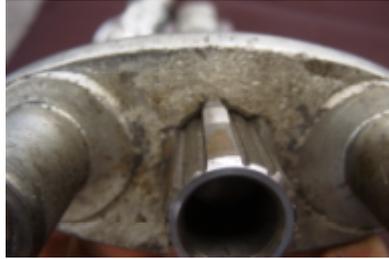
ドイツ対策品

ドイツ製はガタも無く、接触面も8割ぐらいありシッカリしている。

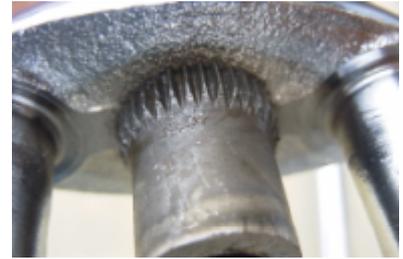
ウラル未対策品

ウラル未対策品の勘合状態は隙間も少なく良好

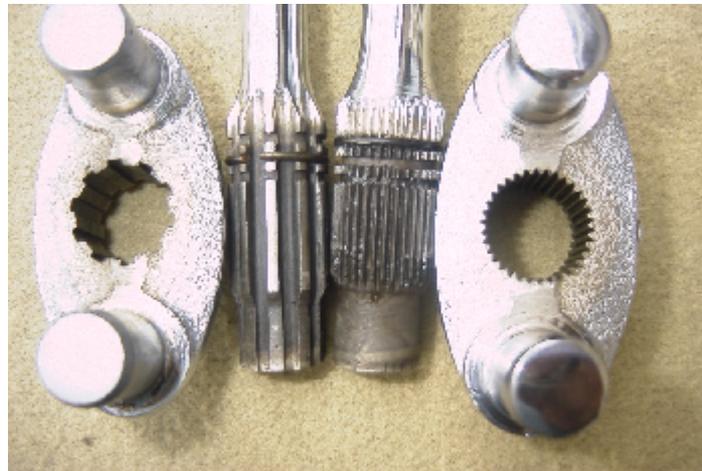
左 対策品

右 未対策品

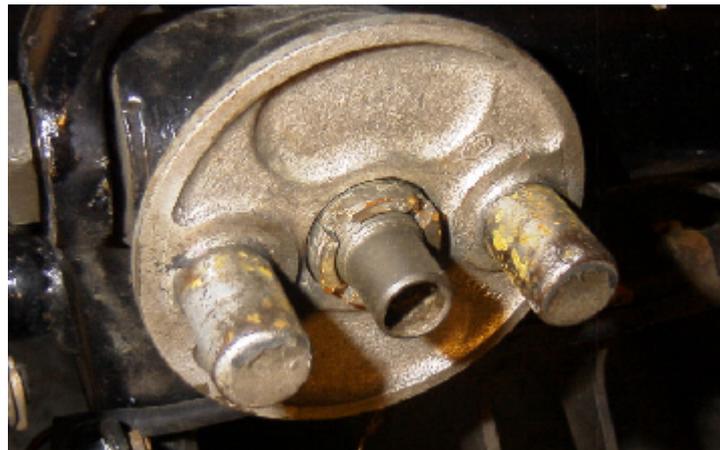
参考 : BMW R27 (250cc) のフランジ部
スプライン勘合の丸ナット固定でガタつきゼロ 無問題
