## **R 9 0 S 低回転時の不調**

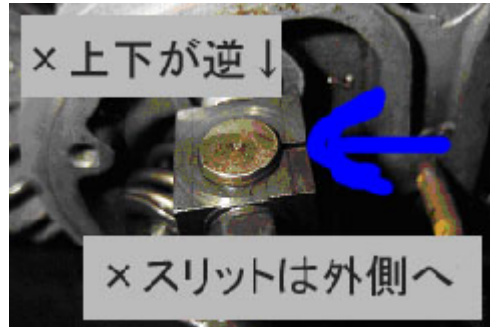
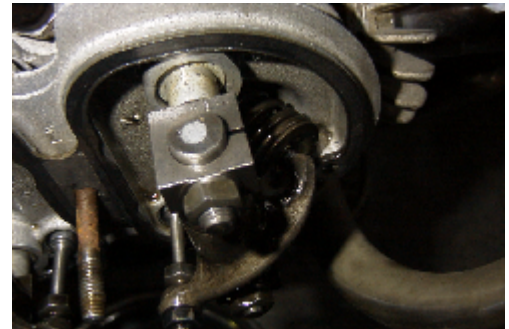
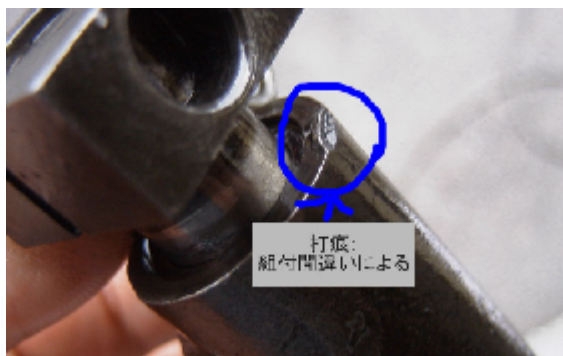
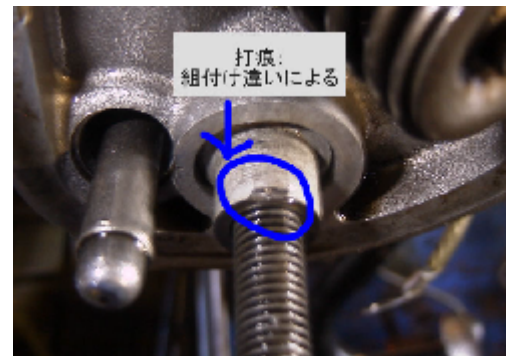
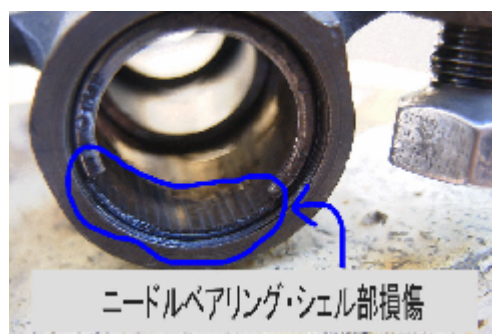
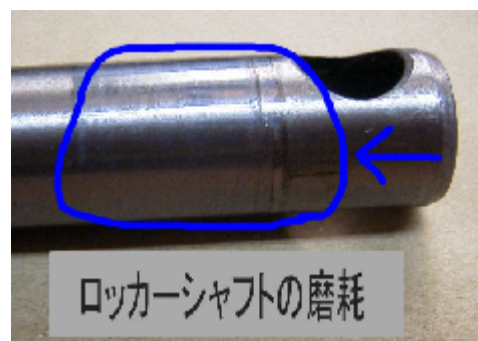
参考画像 (R90S)

- 0 1 : ロッカーアームシャフトはオイルラインの関係で上下位置が決められています。加工跡のある方が上部となります。オイルは2本の上部シリンダースタッドを経由してロッカーアームに給油されます。
- 0 2 : ロッカーブロックはロッカーシャフトを固定するためのスリットが入っています。このスリットが外側方向に向くようにセットします。またロッカーナット用の座がナット側に来るようにします。
- 0 3 : このモデル用のナットはM 1 0 でシリンダーヘッド側に段付き加工が施されています。ナット対辺は1 4 ミリです。ノ7シリーズ以降用のナットは対辺1 5 ミリで代用が出来そうですがロッカーアームと干渉するため低回転時に不調を起こします。
- 0 4 : 過去に間違っ組み付けられているとロッカーアームの端面に打痕、圧痕が残ります。スムーズで静粛な動作が行えません。一度、分解して点検します。異常がある場合はオイルストーンで修正します。
- 0 5 : ノ6シリーズには確實動作で静粛性の高いニードルベアリングをロッカーアームに内蔵しています。当時の部品はロッカーシャフトを抜くとニードルが落ちてくるため詰め物などして散逸を防ぎます。現在部品で購入できるものはニードルが保持されるタイプなのでニードルが散逸しません。ロッカーシャフトに磨耗やキズがある場合は異音発生の原因になるため気になるようなら交換します。
- 0 6 : プッシュロッドが斜めから入るためバルブ開閉時にロッカーアームはスラスト方向（水平対向エンジンでは上下方向）に力を受けるため走行距離と共に磨耗が起こりクリアランスが増大してエンジン作動音が大きくなります。ロッカーブロックの固定が結構ルーズなので整備書などでクランプ（シャコマン）などでクリアランスを詰めて組付けるような記述も見受けられます。確かに打音は少なくなります。ロッカーアームは回転運動ではないため磨耗は均一ではなく偏磨耗します。調整をする圧縮上死点位置においてロッカーアームがスムーズに動いてもバルブを押す位置においてもスムーズとは限りません。

ロッカーアームが一番タイトな角度でも引っ掛かりが無くスムーズに動作しなければなりません。経験ではシリンダースタッドの締め付けは万力などでロッカーブロックを圧縮するのではなく、人差し指と親指で軽く押さえながら規定トルクでシリンダーヘッドを均等に取り付けるのが最良です。この方法で打音が出る場合はロッカーアーム、ニードルベアリング、シャフト、ブロックなど一式を交換する必要があります。
