R50-69S キックセグメントギア

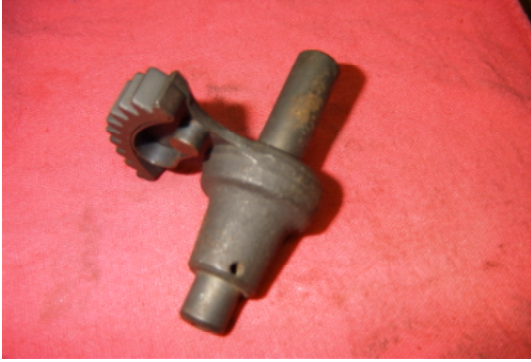
アイドルギアと噛み合わないようリーフスプリングを用いた位相合わせの工夫が見られる。
経年車両では構成部品の磨耗により機能が低下しキックペダルが降りないなどの不具合が起きる。

キックセグメントギア全景

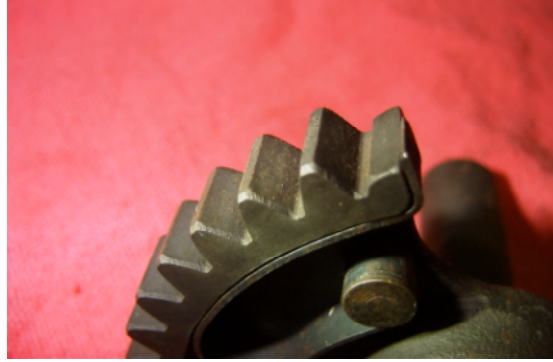
ファーストコンタクト部

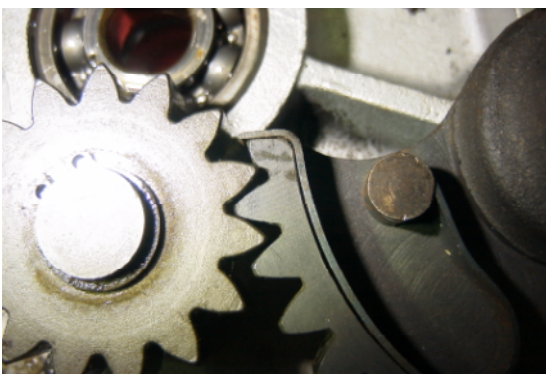
作動経過 03

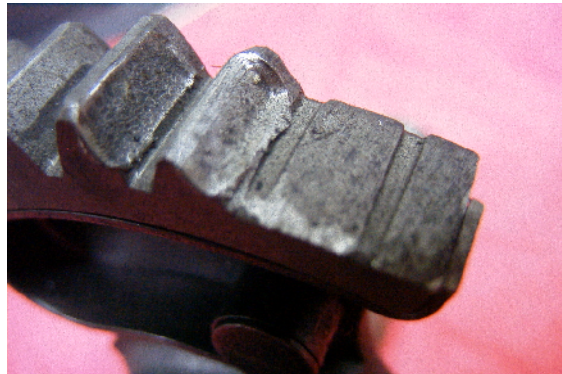
損傷・改造例
