エンジン不調 修理点検チャート 発進加速時の失火傾向

(タイプ イグニッションユニット)

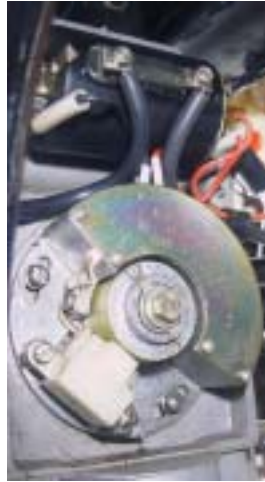
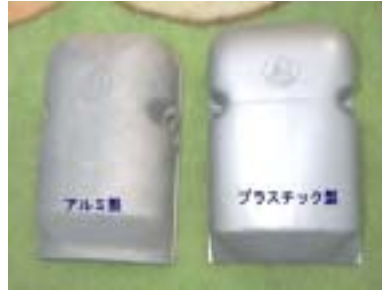
- スパークプラグの選定ミス (熱価・タイプ)
- 電装カバーヘリーク (金属製カバー装着時)
- プラグコードのリーク (下記画像のA部分)
- イグニッションコイル端子部のリーク (下記画像のB部分)

プラグコードと点火ユニット部のリーク (画像 A)

コイル横の端子部とクランクケースのリーク (画像 B)

画像のC部分はセーフティーギャップと呼ばれる部分であるがフルトランジスター点火式ではエンジン温度が上昇するとリークを起こしてしまうため切除されている場合もある。

- > コードの取りまわし変更、コードにホースを被せリーク防止する

- > 圧着端子に絶縁カバーを被せる、圧着端子を交換して接続を改善させる
コイル側のオス端子を曲げてクランクケースとのクリアランスを確保する
