ガスケット劣化とマフラーのクラック

R65-100
モノサスLH

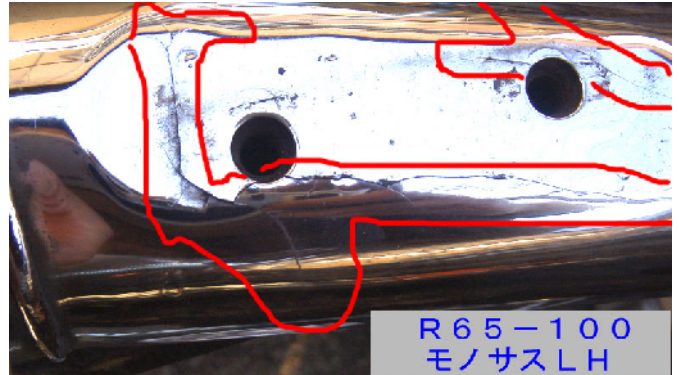
↑
スリットが重ならないこと

内径を修正するため本来自動車マフラー用のテールパイプトリマー（エキスパンダー）を使って元の内径に戻します。この状態でガスケットを差し込めばスリット部も重ならずスナリとマフラーが取付けられ、シッカリと固定できるためマフラーの振動が抑えられクラックも発生しなくなります。
