リア・ブレーキの効きムラ モノサス・リア

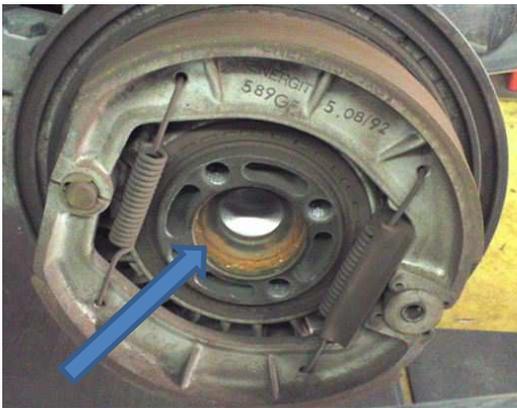
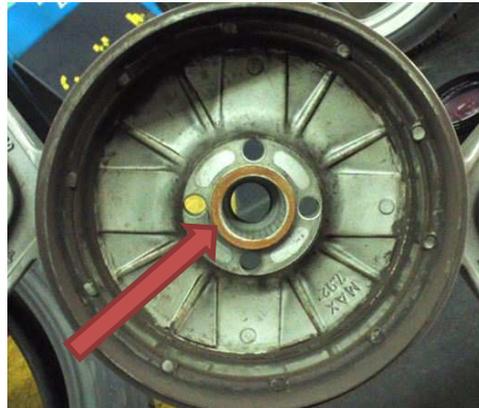
下記画像の青矢印部分がインローのメス側になります。

ホイール側（赤矢印）はオスになります。画像でも赤サビが出ていますがサビや異物が噛み込んでいるとホイールは横振れが出て、ブレーキもドラムが芯ズレ状態になるので効きムラが発生します。

対策1. ホイール装着前に嵌め合い部分／接合面の清掃を行い異物を除去します。

対策2. 上記で改善しない場合は製造加工時にズレた可能性もあります。

ホイール固定位置に指定はありませんので45度ずつ4通りの組み合わせがあります。いちばんシックリする位置を探してマークしておけば問題解決です。
