URAL 停電対策 H15 12/16

① 症状) 電圧が変動時、走行中に一部の電気が停止して走行/台車を不能にたす。

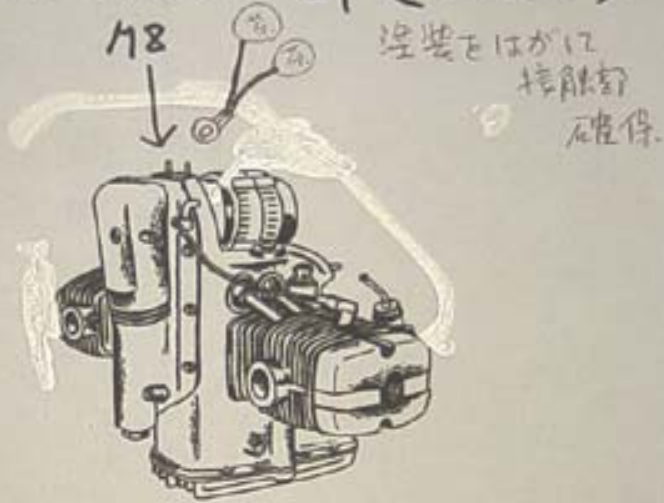
対策：3

ボディーアース部 42.7

① エンジンハルガー部 (エンジン)
