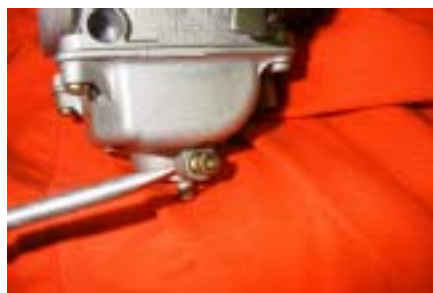
その1 蛇口をいっぱいに開けましょう。 コック・オフでアイドリングさせてフロート室の燃料を空にすることでフロートはさがるためバルブも下がり開口部が最大になります。コックをオンにすると燃料が勢い良く降りてきて微細なゴミは最大限に空いたバルブ口からフロート質に流されるのでオーバーフローは改善されます。

(フロートチャンバー部最下部のドレンから排出するのが正式ですが火気厳禁です)

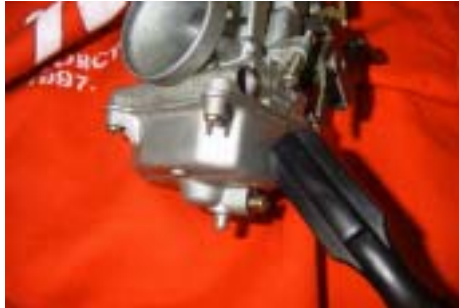
その2 フロートチャンバー部を外部から叩き、フロート（とバルブ）を振動させバルブに活を入れる。バルブが微動することで異物が振り落とされる。
